UNTERSUCHUNG DER SCHÄDEN VERURSACHT DURCH DIE OBWALDNER ERDBEBEN VON 1964

BRIAN STEINER
DIPLOMARBEIT

BETREUUNG:
DR. DONAT FÄH
PROF. DR. DOMENICO GIARDINI
SCHWEIZERISCHER ERDBEBENDIENST, ETH ZÜRICH

WINTERSEMESTER 2003/2004

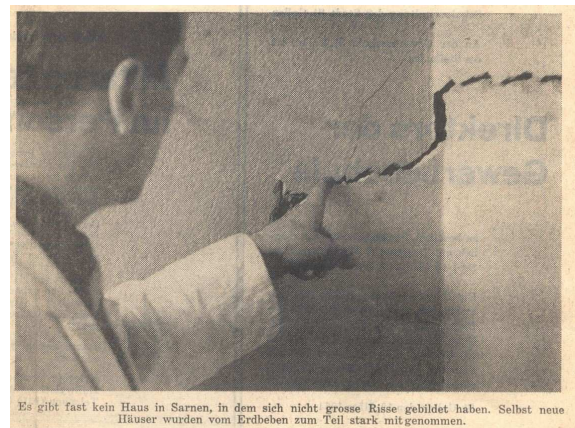
Abbildung 5.3: Eine typische Darstellung von Schäden an Privathäusern in Zeitungen: Eine geografisch nicht lokalisierbare Darstellung mit allgemeinem Bezug (Bsp. Der Bund, 20. März 1964 [6]).

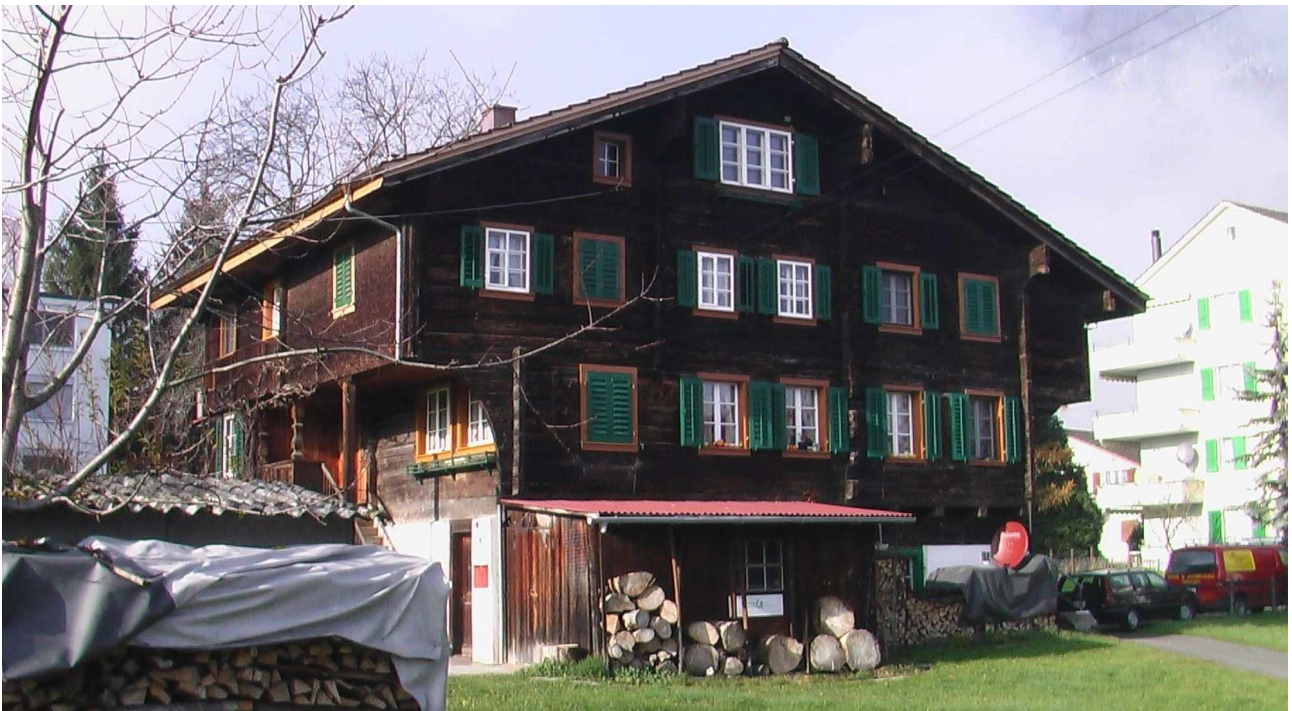
Abbildung 5.5: Typischer Vertreter der durch Feldprotokolle und Schadensanzeigen erfassten Häuser: Es wird angenommen, dass die aus Zeitgründen nicht direkt aufgesuchten Gebäude Holzhäuser mit Bruchstein-Mauerwerkfundament sind.

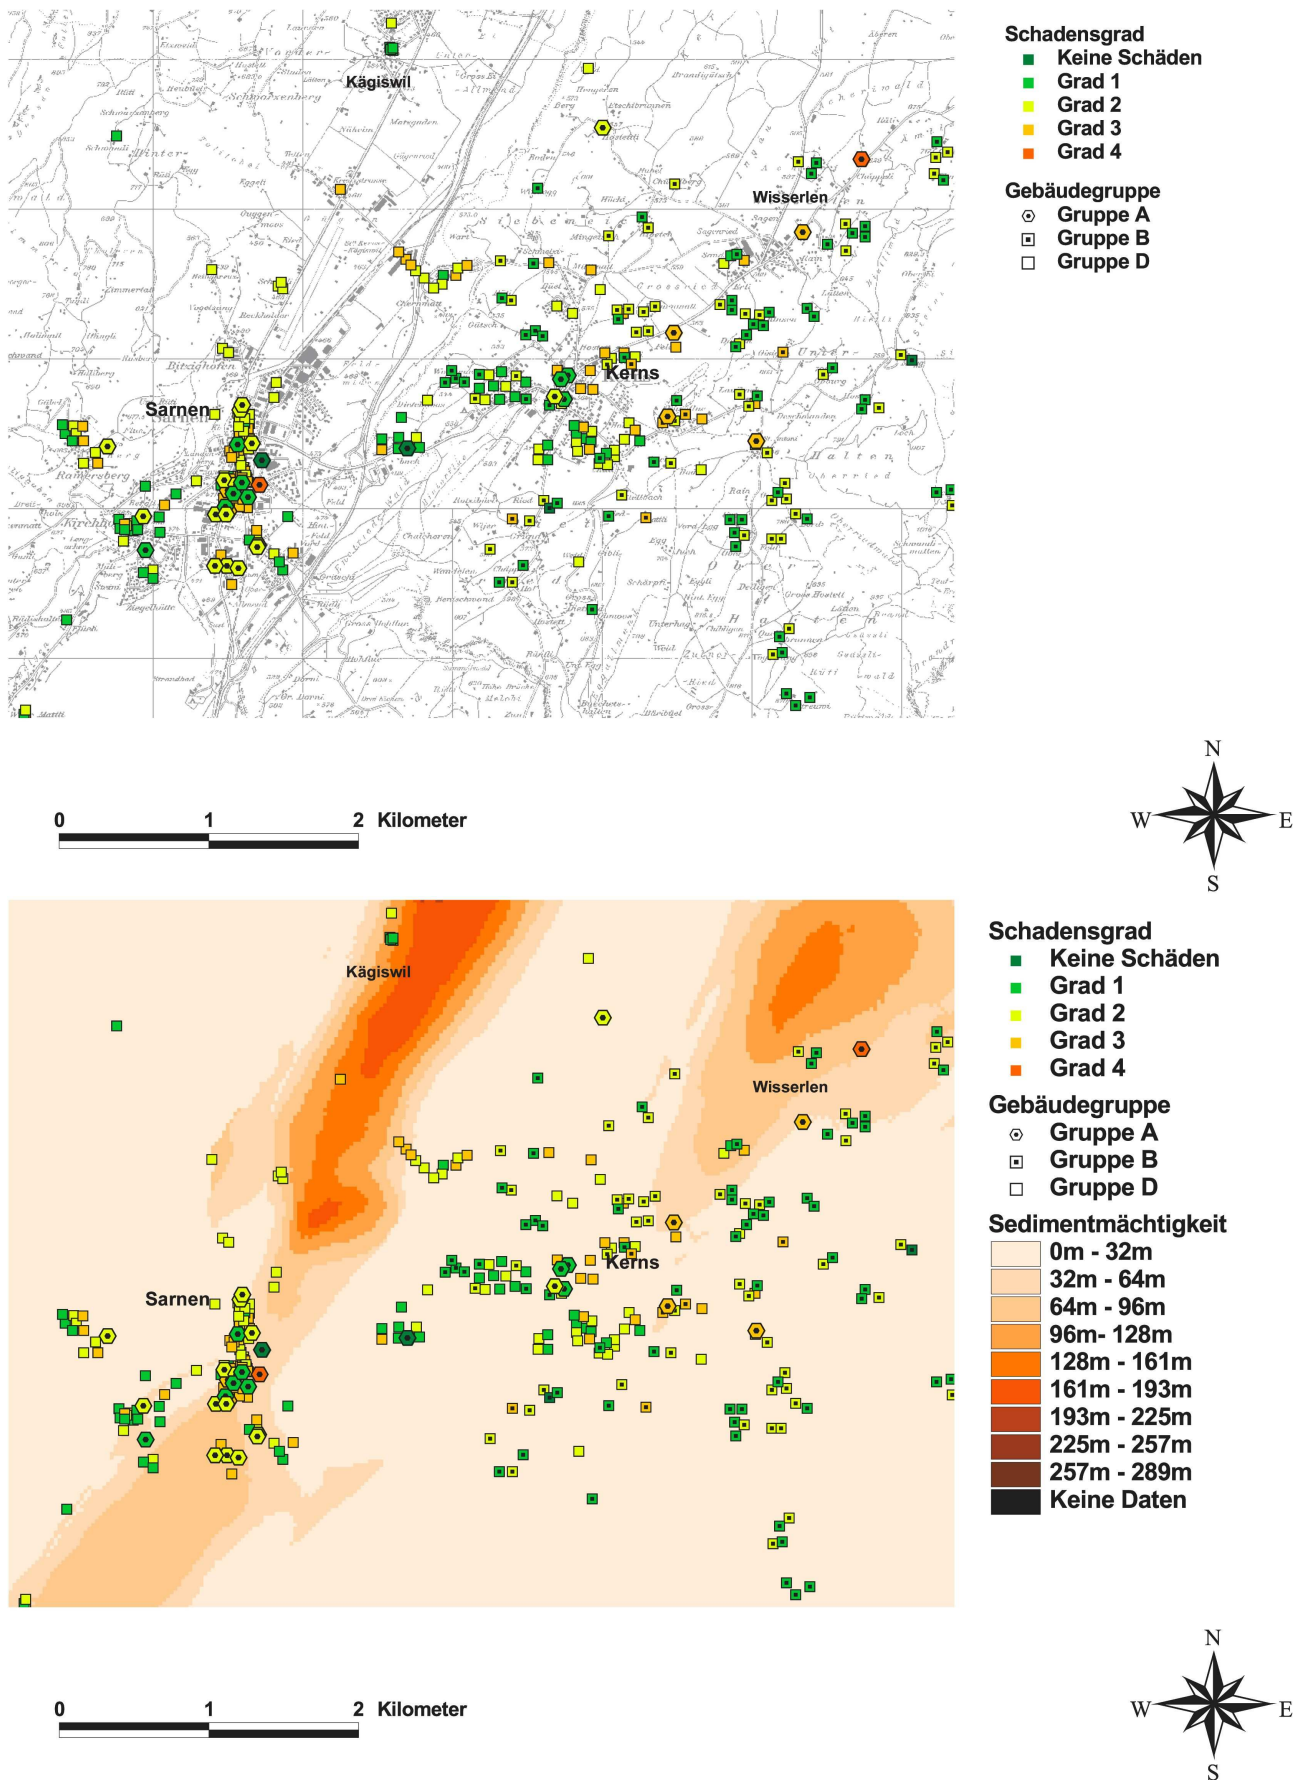
Abbildung 5.6: Schadensgrade der Gebäude und Liegenschaften. Die einzelnen Gebäudegruppen (A-D) sind in Tabelle 5.2 (Seite 25) beschrieben. Oben ist die Karte mit dem Ortsplan, unten die Karte mit der Quartär- mächtigkeit (Beer, 2002) zu sehen. Beide Karten zeigen den gleichen Ausschnitt.

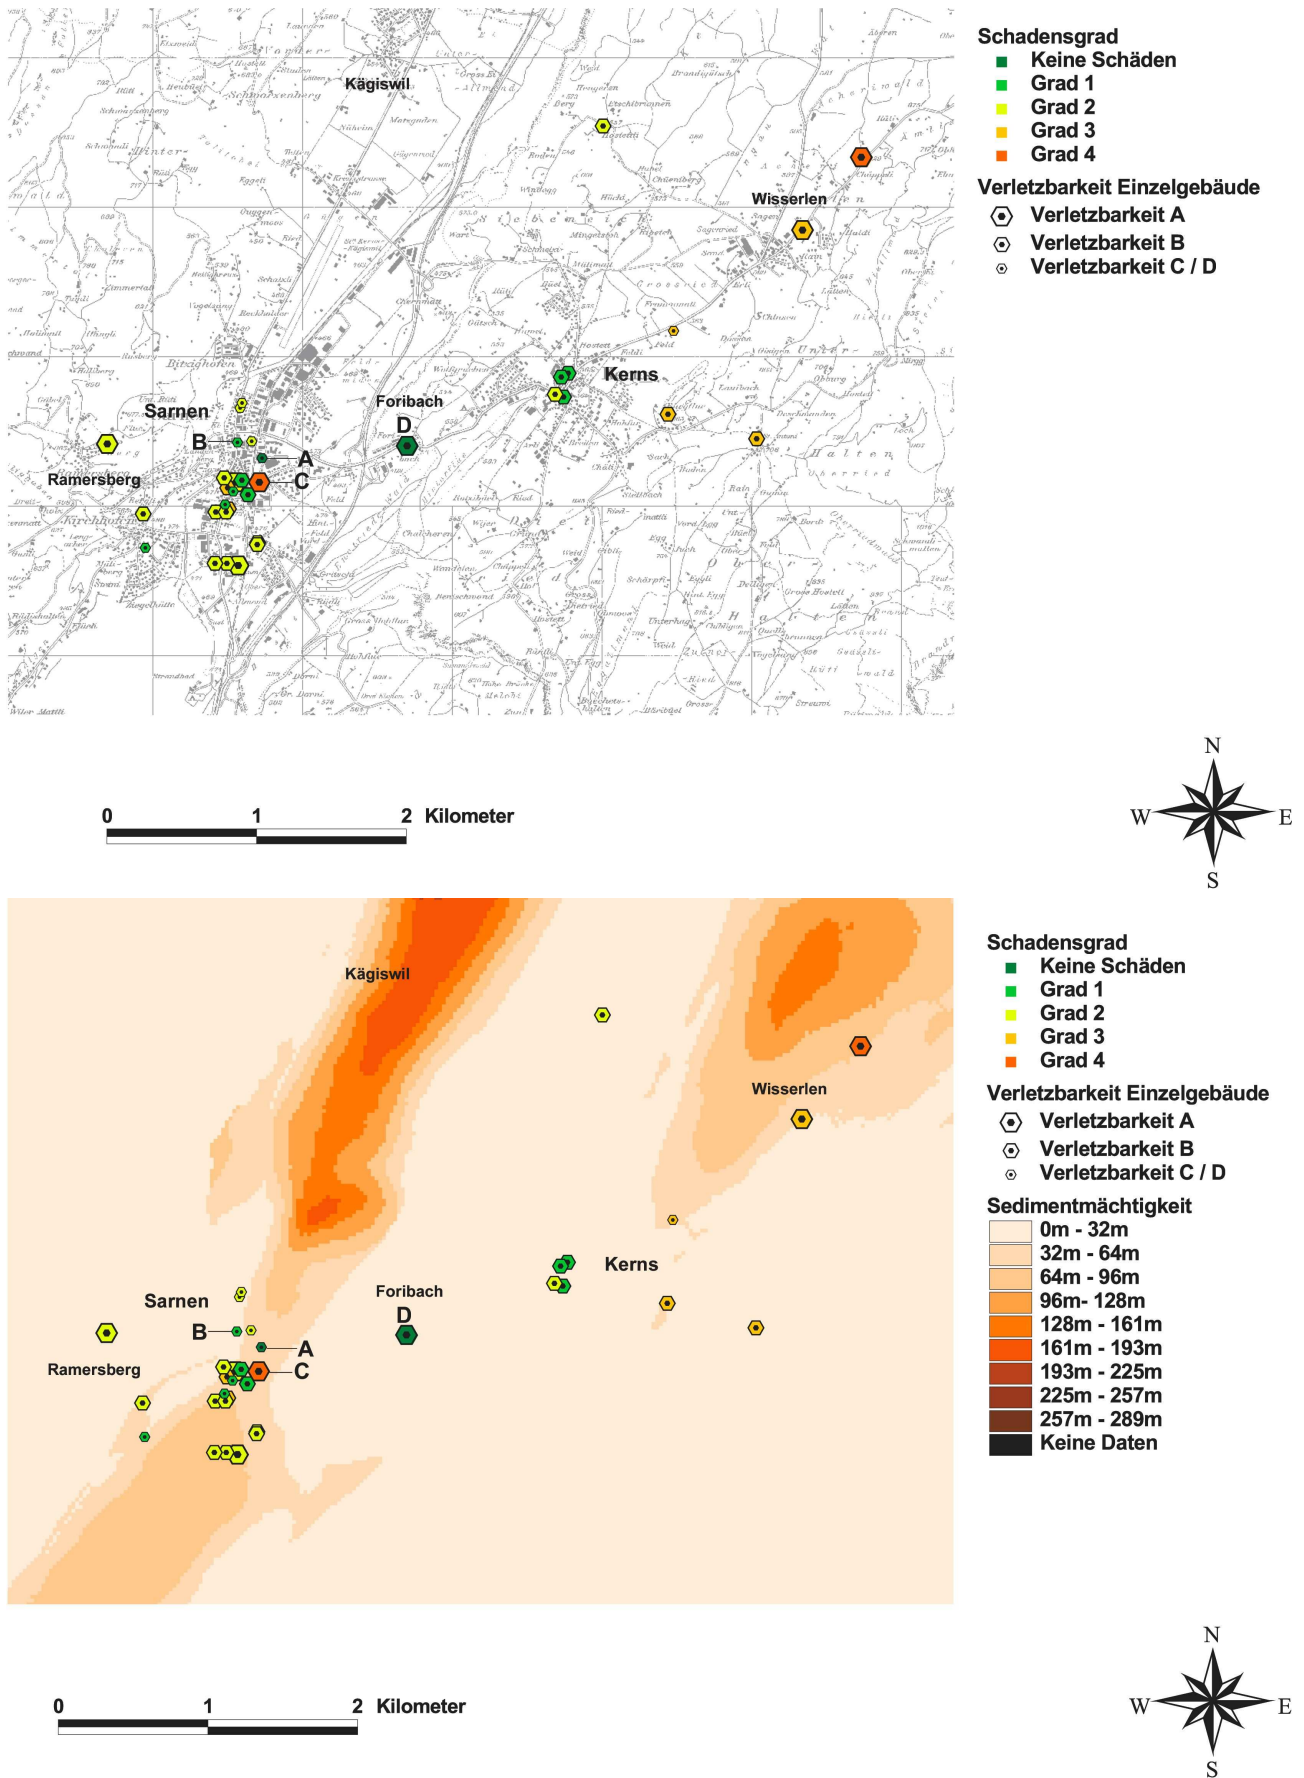
Abbildung 5.10: Verteilung der Schadensgrade der Einzelgebäude (oben mit Ortsplan, unten mit Sedimentmächtigkeit (Beer, 2002)): Die Schadensgrade zeigen leichte geografische Konzentrationen. Sie korrelieren teilweise mit den Sedimentmächtigkeiten. Im Dorf Sarnen sind die niedrigen Schadensgrade im Dorfkern über der Felschwelle und die hohen Schadensgrade im Bereich der Sedimentbecken angeordnet. In der Gemeinde Kerns sind die hohen Schadensgrade über dem tiefen Sedimentbecken im Gebiet von Wisslerien und die niedrigen Schadensgrade auf felsigem Untergrund im Dorf zu finden. Beide Karten zeigen den gleichen Ausschnitt. A: Hutfabrik, B: Heimatmuseum, C: St. Anton Kapelle, D: Foribachkapelle.

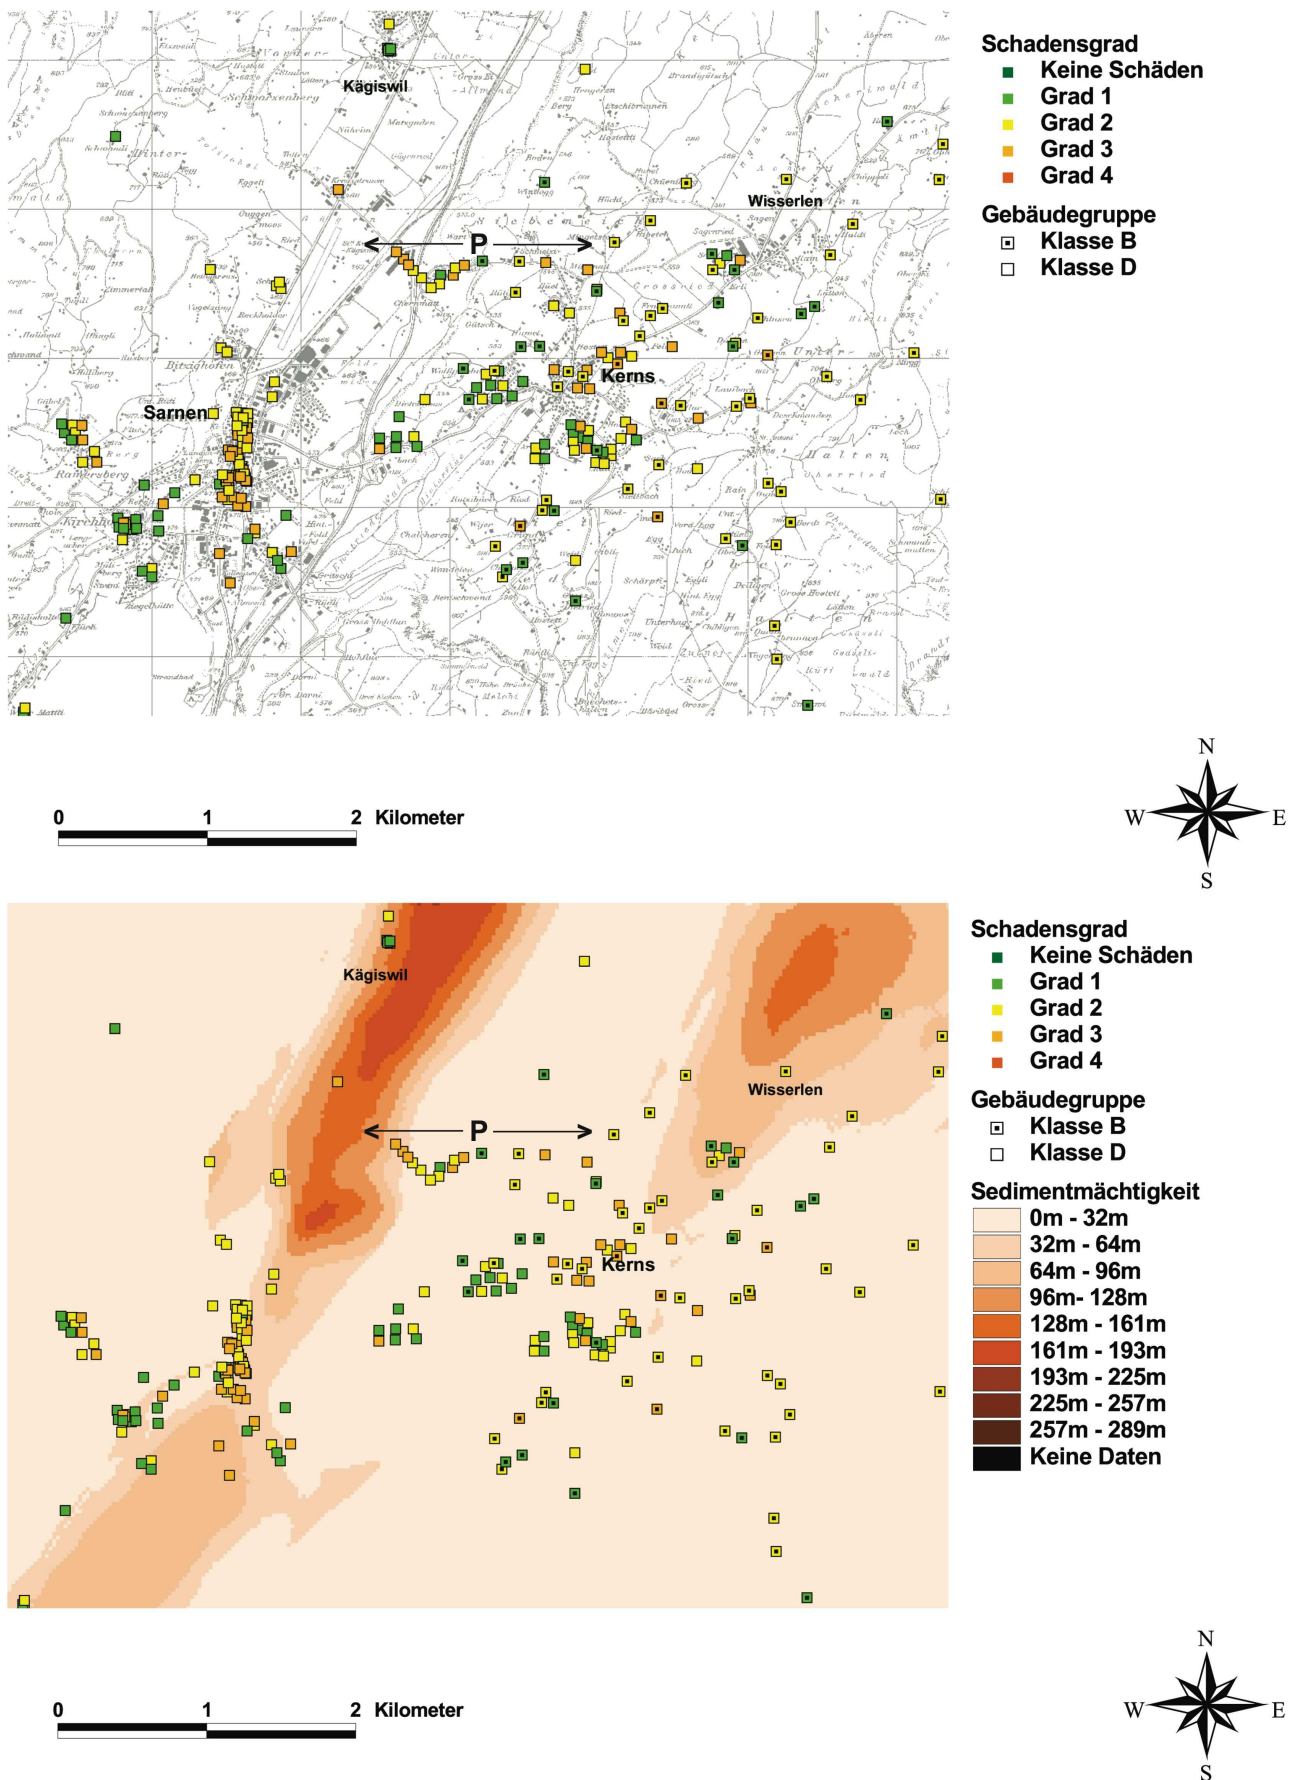
Abbildung 5.11: Verteilung der Schadensgrade der Liegenschaften (oben mit Ortsplan, unten mit Sedimentmächtigkeit (Beer, 2002)): Es ist ausser einer tendenziellen Anordnung hoher Schadensgrade im Dorfzentrum von Sarnen und im Gebiet zwischen dem Dorf Kerns und Wissleren keine Konzentration an hohen Schadensgraden zu erkennen. Die möglicherweise durchzuführende Schadensgrad-Rückstufung einiger Liegenschaften auf der Ebene zwischen Kerns und Wissleren (Abb. 5.9) könnte diese Tendenz schwächen. Beide Karten zeigen den gleichen Ausschnitt.

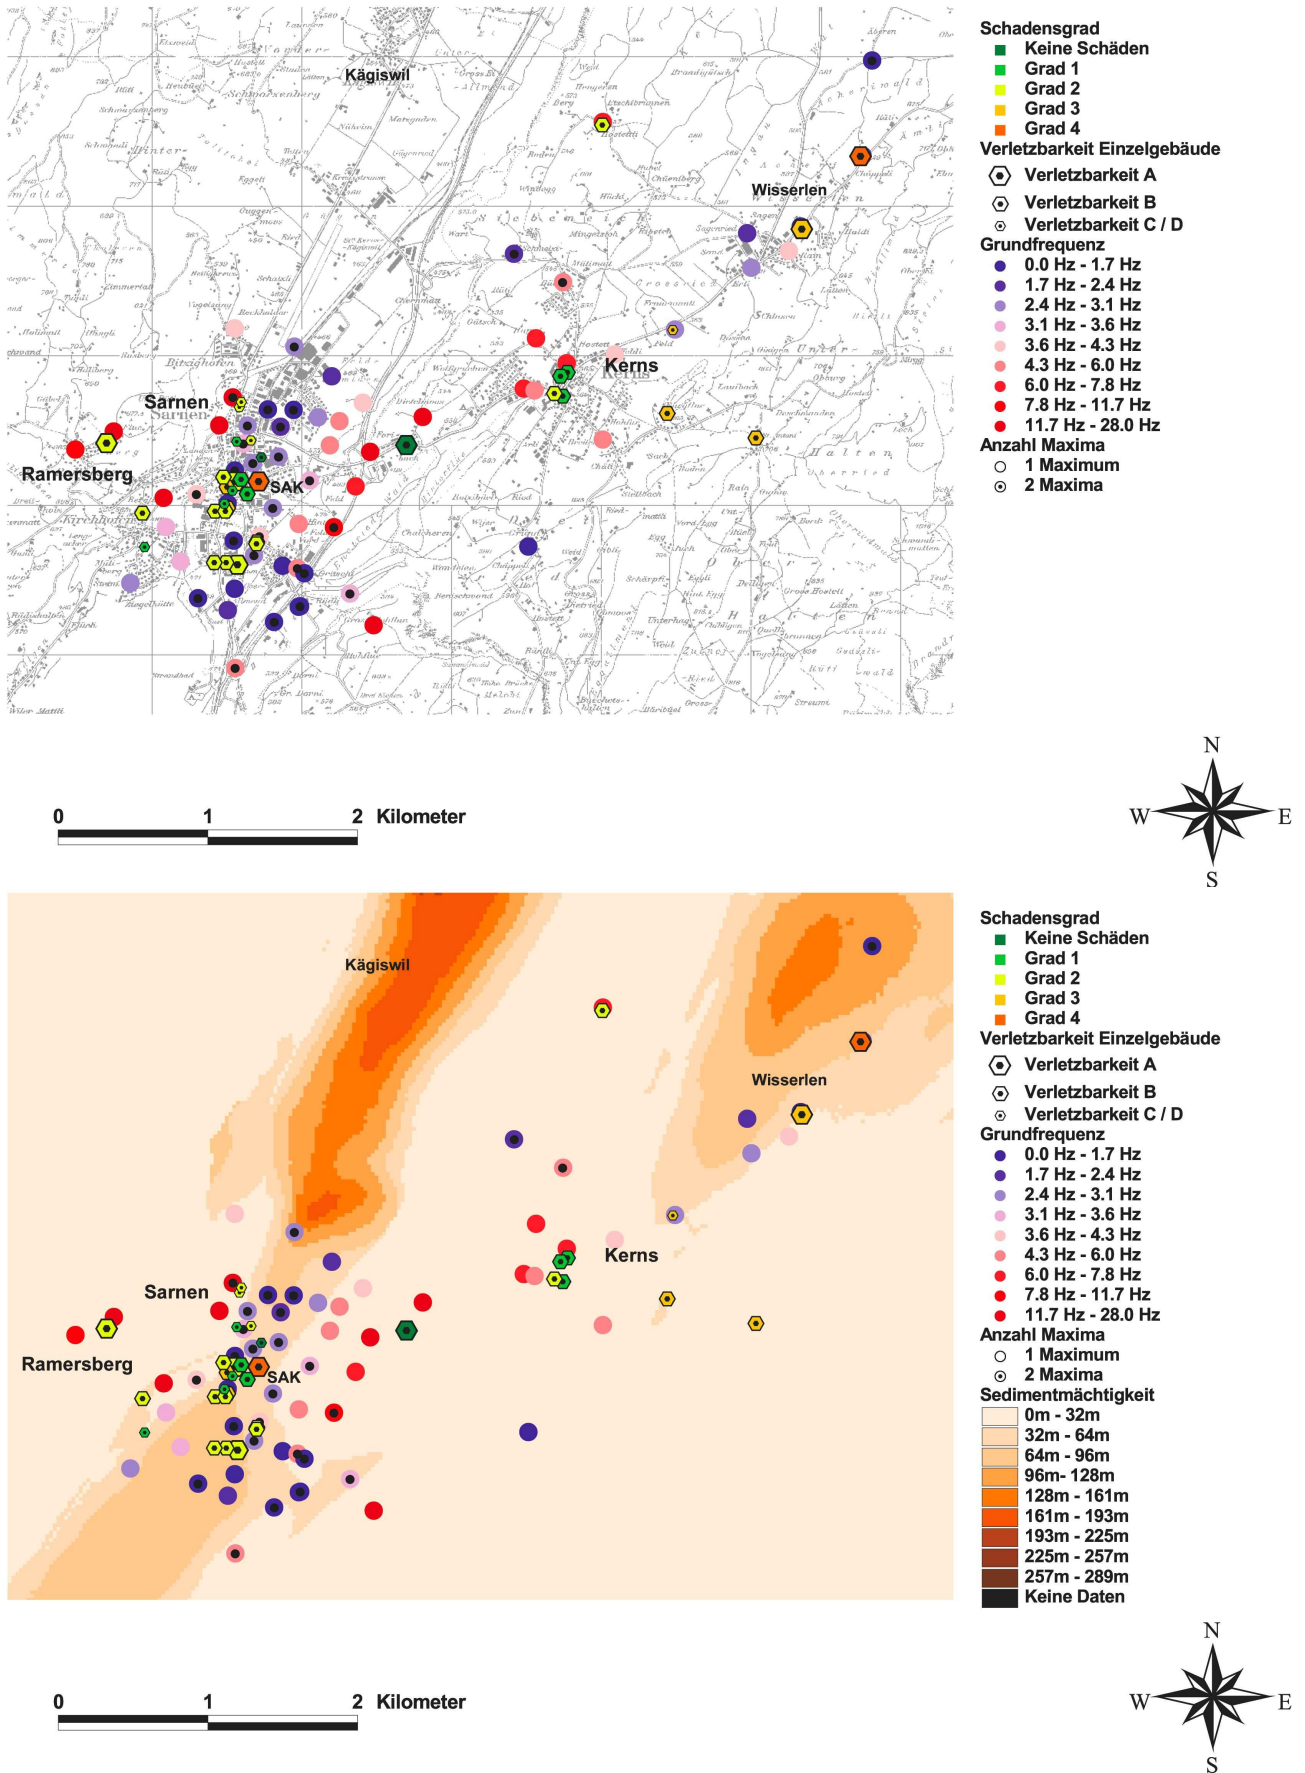
Abbildung 7.2: Vergleich zwischen Schadensgraden der Einzelgebäude und den H/V-Resultaten (oben mit Ortsplan, unten mit Sedimentmächtigkeit (Beer, 2002)): Es besteht eine ziemlich deutliche Korrelation zwischen hohen Schadensgraden und niedriger Grundfrequenz einerseits sowie niedrigen Schadensgrade und hoher Grundfrequenz andererseits. Beide Karten zeigen den gleichen Ausschnitt. SAK: St. Anton Kapelle.

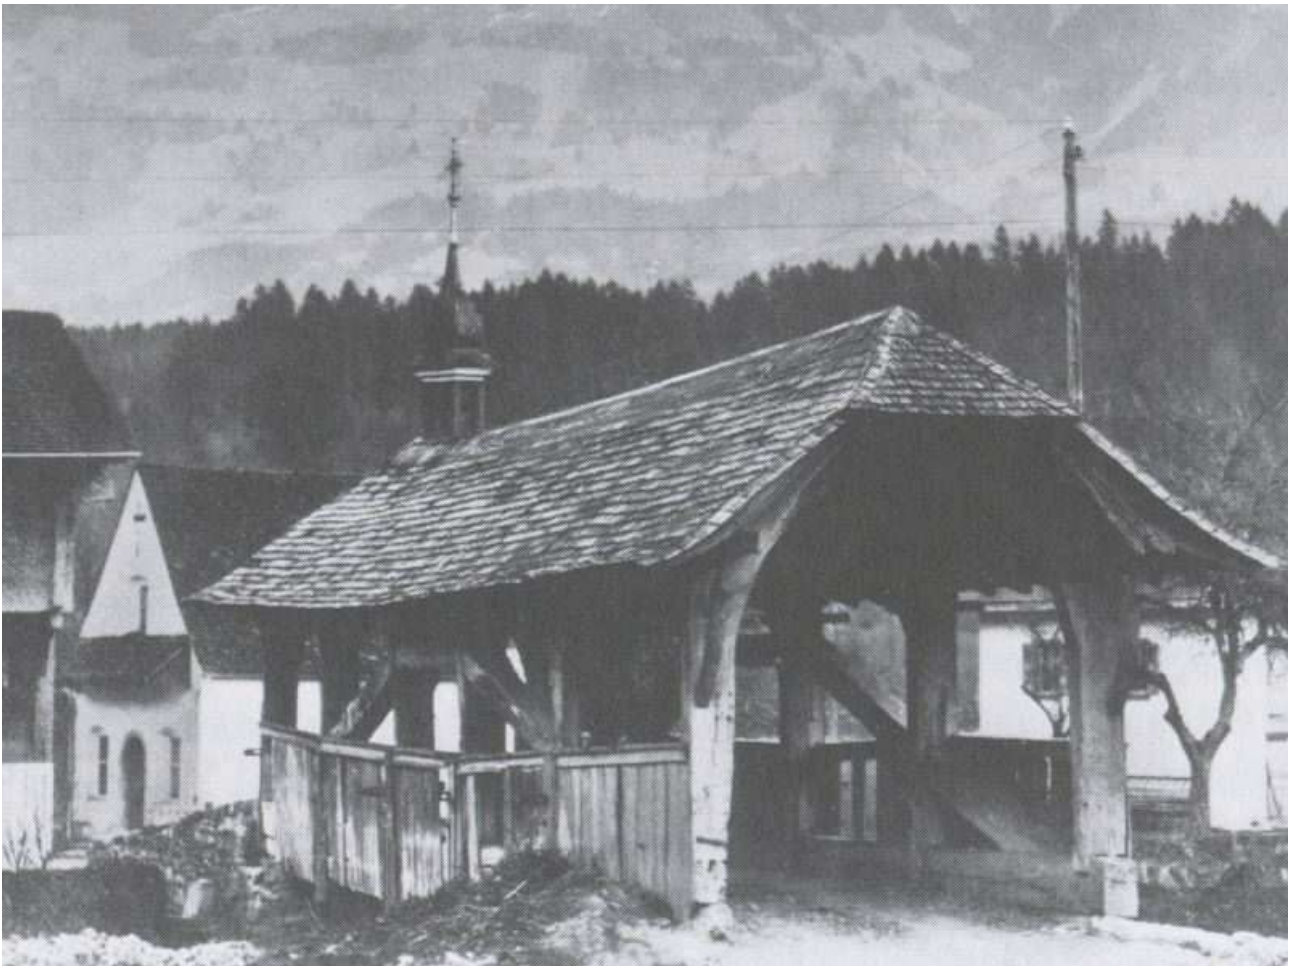
Abbildung 7.3: Die Melchaa führte vor ihrer Umleitung im Jahr 1880 (Abb. 6.7) (Lambert, 1989) direkt an der St. Anton Kapelle in Sarnen vorbei. Im Vordergrund ist eine alte Holzbrücke über die Melchaa zu sehen, im Hintergrund steht die St. Anton Kapelle. Das Verhalten der Kapelle könnte - aufgrund der Nähe der Kapelle zum ehemaligen Flussbett - durch zurückgebliebene Sedimente bedeutend beeinflusst worden sein. Bild aus *Heimatschutz* (1974).

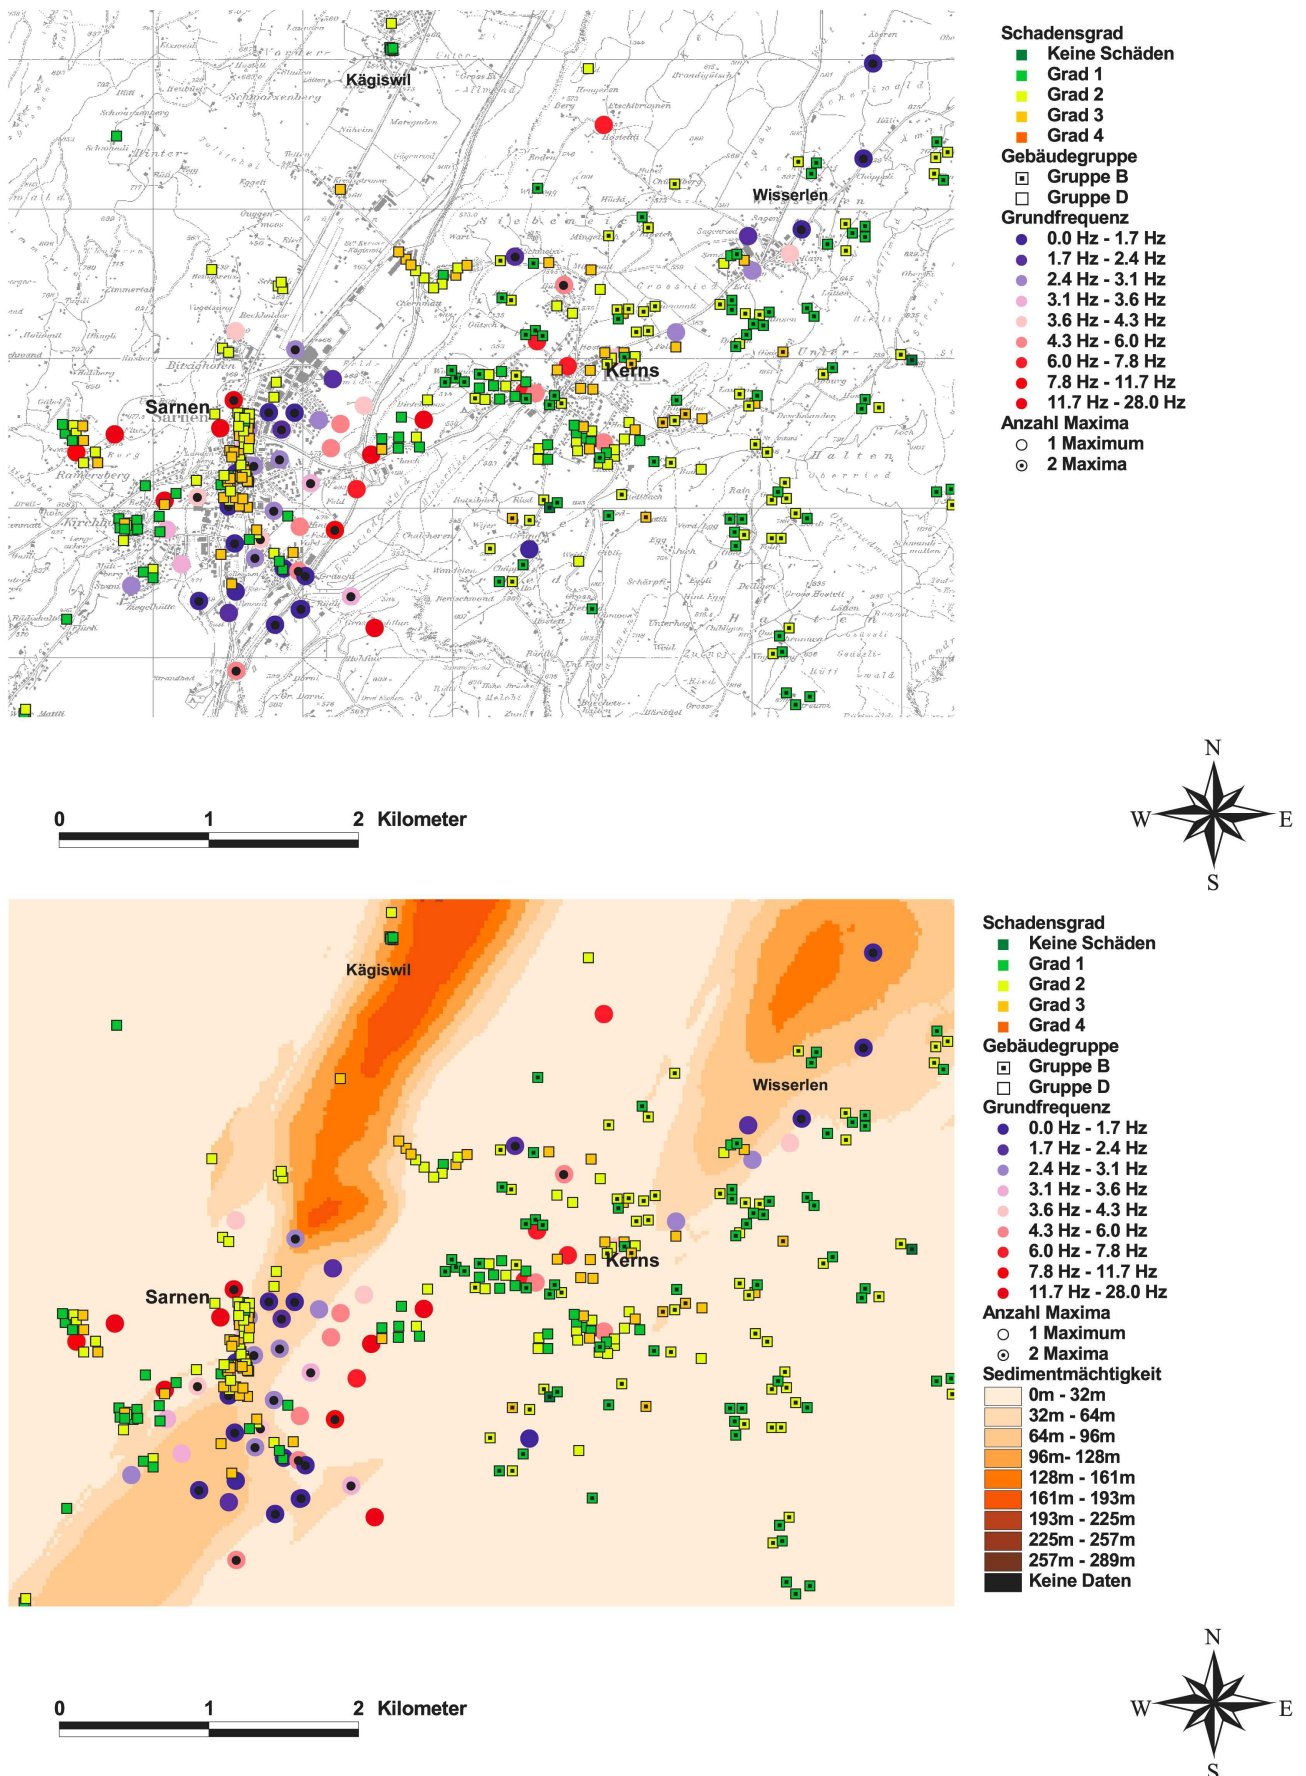
Abbildung 7.4: Vergleich zwischen Schadensgraden von Liegenschaften und H/V-Resultaten (oben mit Ortsplan, unten mit Sedimentmächtigkeit (Beer, 2002)): Zwischen den H/V-Resultaten und den Schadensgrade der Liegenschaften bestehen keine deutlichen Korrelationen. Dies ist vor allem dadurch bedingt, dass die Schadensgrade der Liegenschaften selbst aufgrund der Ähnlichkeit ihrer Daten keine klaren geografischen Konzentrationen zeigen, sondern sich mehr oder weniger homogen über die Region verteilen. Es können trotzdem grössere Ansammlungen hoher Schadensgrade im Dorf Sarnen und auf der Ebene zwischen dem Dorf Kerns und Wässerlen ausgemacht werden. Beide Karten zeigen den gleichen Ausschnitt.
