Aktennotiz AN 14-275

Titel SED Ausbau Schwachbeben-Netz: Bohrung BOeB-1 in Böbikon AG

Thema Schwachbeben-Netz

Datum 13. Juni 2014

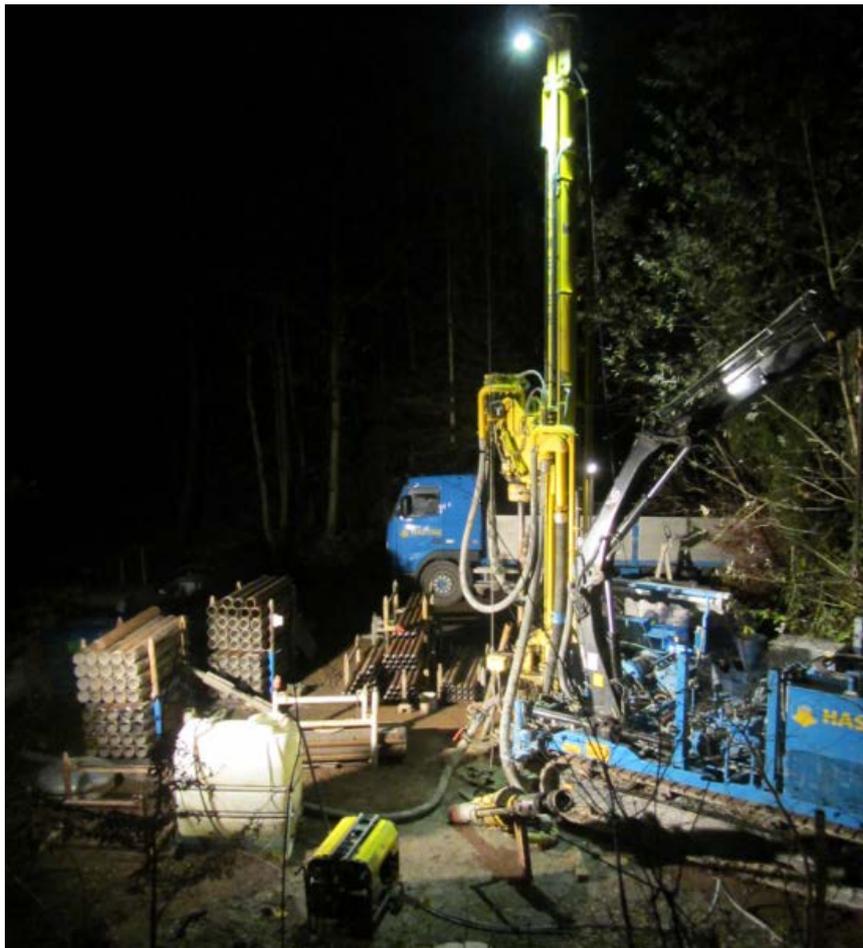
Fig. 2: Foto des Bohrgeräts am Standort der Bohrung BOeB-1

Das Abteufen der Bohrung BOeB-1 wurde am 13. November 2013 begonnen; die Bohrung wurde mit einem Imloch-Hammer (System Nordmeyer Doppel-Rotorkopf) abgeteuft. Die mitgezogene temporäre Stütz-Verrohrung mit einem Aussendurchmesser von 219 mm wurde am 14. November 2013 auf etwa 36 m u.T. abgesetzt. Die restliche Bohrung wurde mit einem Aussendurchmesser von 192 mm weitergebohrt. Als Spülmedium während der Bohrarbeiten wurde bis zur Endteufe Luft benutzt; vereinzelt musste jedoch etwas Wasser zugegeben werden.

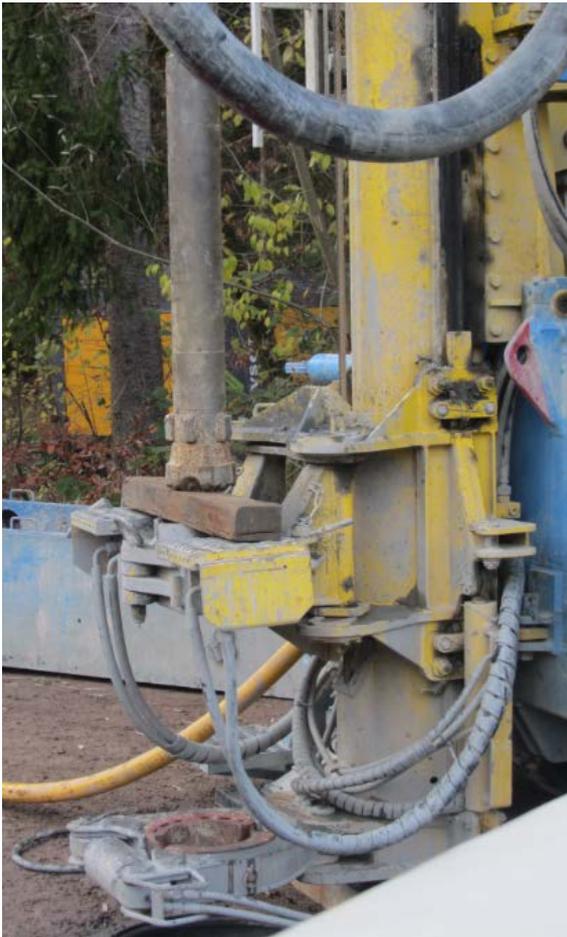
Fig. 3: Foto des später (am 15.11.13) verlorenen Imloch-Hammers kurz vor der ersten Einfahrt bzw. kurz vor Bohr-Beginn am 13. November 2013

Das abgebrochene Bohrgestänge inklusive Bohrkopf bzw. Imloch-Hammer (siehe *Fig. 3*) musste daraufhin nach Information von bzw. in Abstimmung mit BVUAFU und SED im Bohrloch belassen werden. (Da diese Teile wie die Permanent-Verrohrung aus Metall bestehen, wurde ein Verbleib im Untergrund als unbedenklich erachtet.)

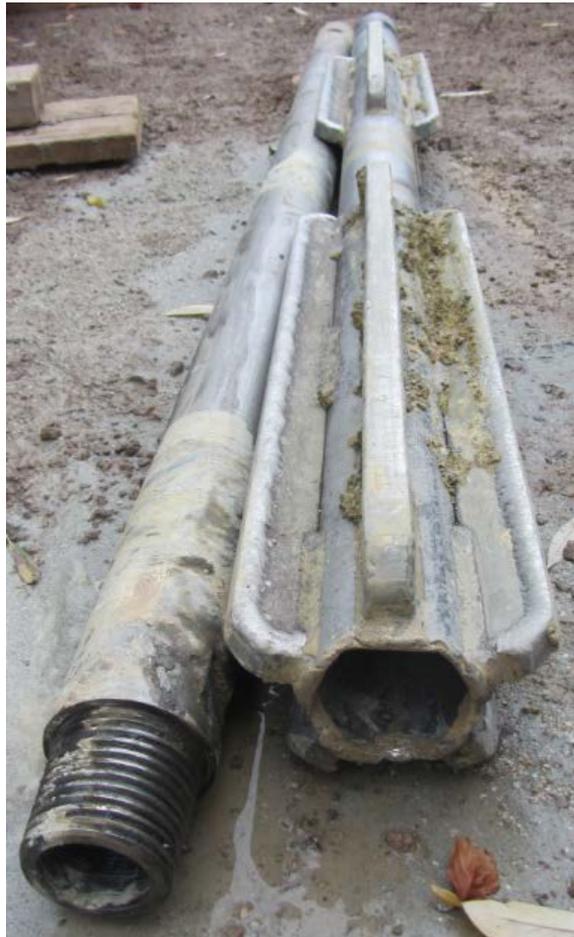
Nachdem am Abend des 13. Novembers 2013 eine Teufe von etwa 20 m u.T. und am Abend des 14. Novembers 2013 eine Teufe von etwa 160 m u.T. erreicht war, brach am 15. November 2013 in der Früh kurz nach Wiederaufnahme der Bohrarbeiten bei einer Tiefe von etwa 161-162 m u.T. das Bohrgestänge. Die untersten etwa 2.5 m des Bohrgestänges inklusive Bohrkopf bzw. Imloch-Hammer konnten trotz intensiver Bemühungen inklusive mehrerer Fangversuchen durch die Bohrfirma HASTAG weder am 15. November 2013 noch am 18. November 2013 geborgen werden.

Fig. 4: Foto des am 15. November 2013 geborgenen Gestänge-Stücks (am Foto rechts) mit sichtbarer Bruchfläche unterhalb des Zentrierers bzw. Räumers.

Folglich war ein Weiterbohren an dieser Stelle nicht möglich; die Fang- und Bohrarbeiten wurden gestoppt. Nach Information von bzw. in Abstimmung mit BVUAFU und SED wurde am 18. November 2013 entschieden, in weiterer Folge den Einbau der Permanent-Verrohrung auf maximal mögliche Tiefe bzw. die anschliessende Zementation vorzubereiten bzw. anzugehen.

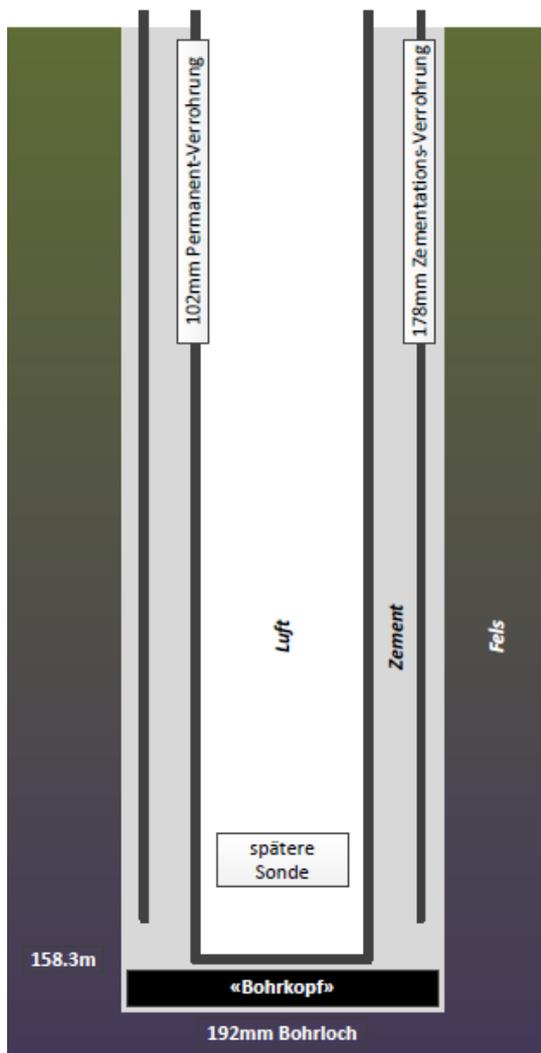
Nach dieser Entscheidung wurde am 18. November 2013 die für die Zementation nötige temporäre Zementations-Verrohrung mit einem Aussendurchmesser von 178 mm eingebaut. Leider blieb diese während des Einbaus jedoch bei etwa 155 m u.T. so stecken, dass sie weder tiefer eingebaut noch wieder ausgebaut werden konnte.

Da der Ringraum zwischen der Zementations-Verrohrung und dem Fels allerdings mit einer dickflüssigen Bentonit-Wasser-Suspension freigespült und eine Spülungs-Zirkulation über längere Zeit ohne merkliche Verluste aufrecht erhalten werden konnte, wurde am 19. November 2013 in Abstimmung mit BVUAFU und SED entschieden, trotzdem wie geplant die Permanent-Verrohrung auf maximal mögliche Tiefe einzubauen und bei Bedarf auch die Zementations-Verrohrung mit einzuzementieren.

Fig. 5: Nicht-massstäbliche Skizze der Bohrung BOeB-1 mit verlorenem Bohrkopf bzw. Imloch-Hammer sowie mit feststeckender Zementations-Verrohrung nach Einzirkulieren der Zement-Wasser-Suspension am 20.11.13.

In weiterer Folge wurden am 20. November 2013 insgesamt zwei Chargen einer Zement-Wasser-Suspension hergestellt und mittels der Zementations-Verrohrung von unten (Endteufe) nach oben (Terrain) in den Ringraum zwischen der Permanent-Verrohrung und dem anstehenden Fels eingepumpt (siehe *Fig. 5*). Die Zusammensetzung der beiden verpumpten Chargen Suspension war:

Nach erfolgreicher Einbringung der Zement-Wasser-Suspension konnte die feststeckende Zementations-Verrohrung am 20. November 2013 mit einem (letzten) kraftvollen Zug befreit und gezogen bzw. komplett entfernt werden. Im unmittelbaren Anschluss wurde auch die temporäre Stütz-Verrohrung gezogen und komplett entfernt.

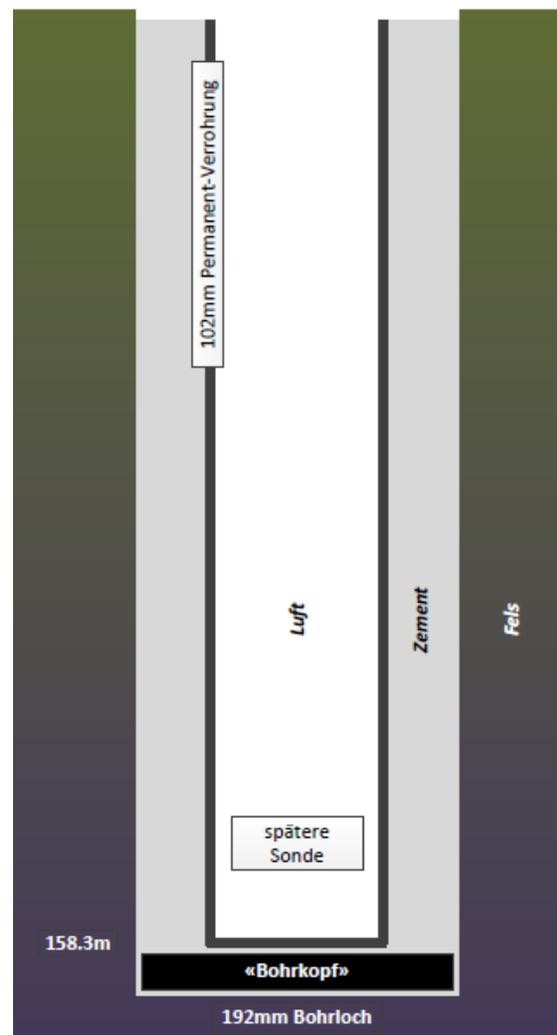
Daraufhin wurde am 19. November 2013 die Permanent-Verrohrung aus Stahl mit einem Aussendurchmesser von 101.6 mm und einem Innendurchmesser von 84 mm eingebaut; dies war bis auf eine Teufe von etwa 158.3 m u.T. (also fast bis zur Oberkante des verlorenen Gestänge-Stücks) möglich.

Die Permanent-Verrohrung wurde unten im Bohrlochtiefsten mit einem Endstück (einer verschweissten Kappe) verschlossen; alle Schraubverbindungen wurden abgedichtet. Jedes 3. Rohr der Permanent-Verrohrung wurde mit einem Centralizer bestückt.

Am 21. November 2013 wurde der Zementkopf von der Bohrfirma kontrolliert und bei etwa 13.5 m u.T. bestätigt. Abschliessend wurde der Ringraum zwischen Permanent-Verrohrung und anstehendem Fels in diesem Teil der Deckenschottern noch mit etwa 275 kg Bentonit-Pellets (Compactonit®) verfüllt sowie die die Einbindung der Permanent-Verrohrung in den Bohrkeller abgedichtet; beides um das Eindringen von Oberflächenwasser entlang der des Bohrlochs bzw. der Permanent-Verrohrung in den Untergrund zu unterbinden.

Fig. 6: Nicht-massstäbliche Skizze des finalen Ausbauszustand der Bohrung BOeB-1 nach deren Fertigstellung am 21.11.13. Nicht dargestellt ist die Verfüllung der obersten etwa 13.5 m des Ringraums mit Bentonit-Pellets.

Anmerkung: Da die Permanent-Verrohrung bis auf eine Teufe von etwa 158.3 m u.T. eingebaut werden konnte und somit rund 35 m tief in die Malm-Kalke reicht, was ungefähr dem in der Planung angestrebten Schichtflächen- bzw. Diskordanz-Abstand entspricht, kann trotz Schwierigkeiten aus seismologischer Sicht von einer "erfolgreichen" Bohrung mit ausreichender Tiefe für den Einbau des Bohrloch-Seismometers gesprochen werden; erste Messergebnisse bestätigen dies.

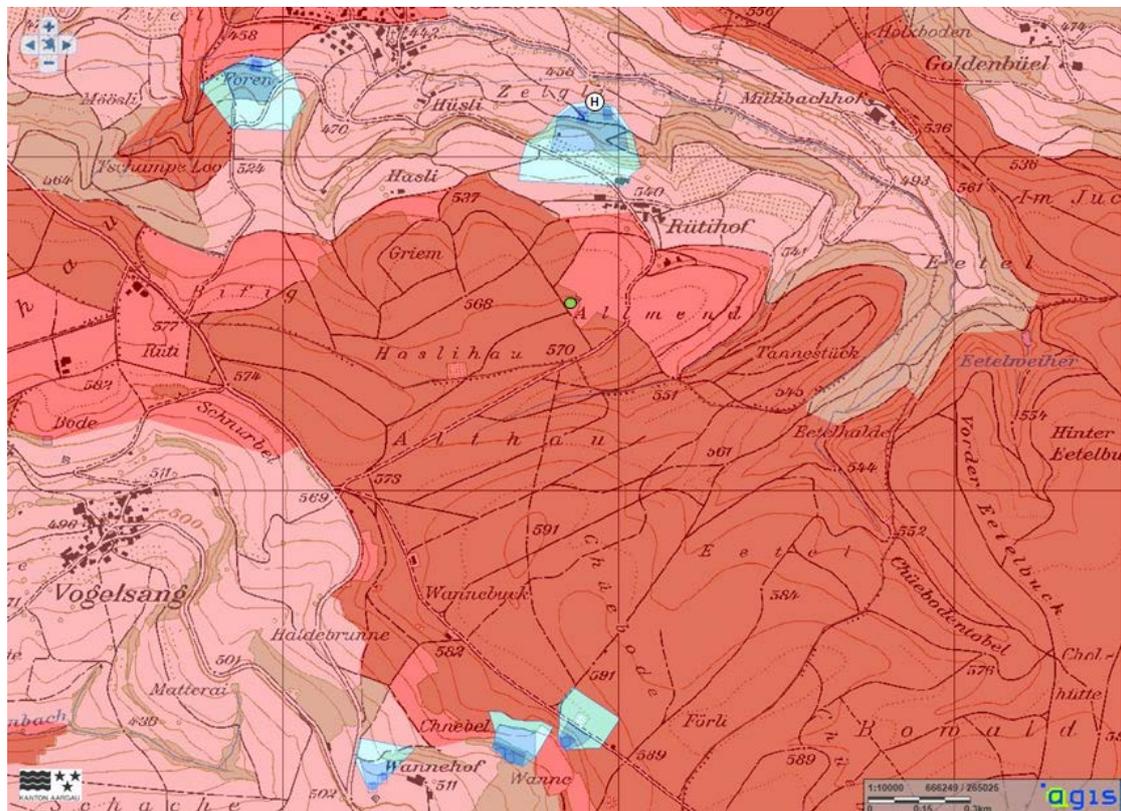
Entsprechend der verfügbaren kantonalen Gewässerschutzkarte (siehe *Fig. 7*) ist in der näheren Umgebung zur Bohrung BOeB-1 folgende Quell-Fassung zu finden:

Fig. 7: Übersichtskarte aller in der kantonalen Gewässerschutzkarte enthaltenen Quellen um die Bohrung BOeB-1 (grüner Punkt) inklusive Grundwasserschutzzonen (Blau) und Gewässerschutzbereiche (Rot). Die Fassung der Hasliwies-Quelle wurde mit einem "H" markiert.

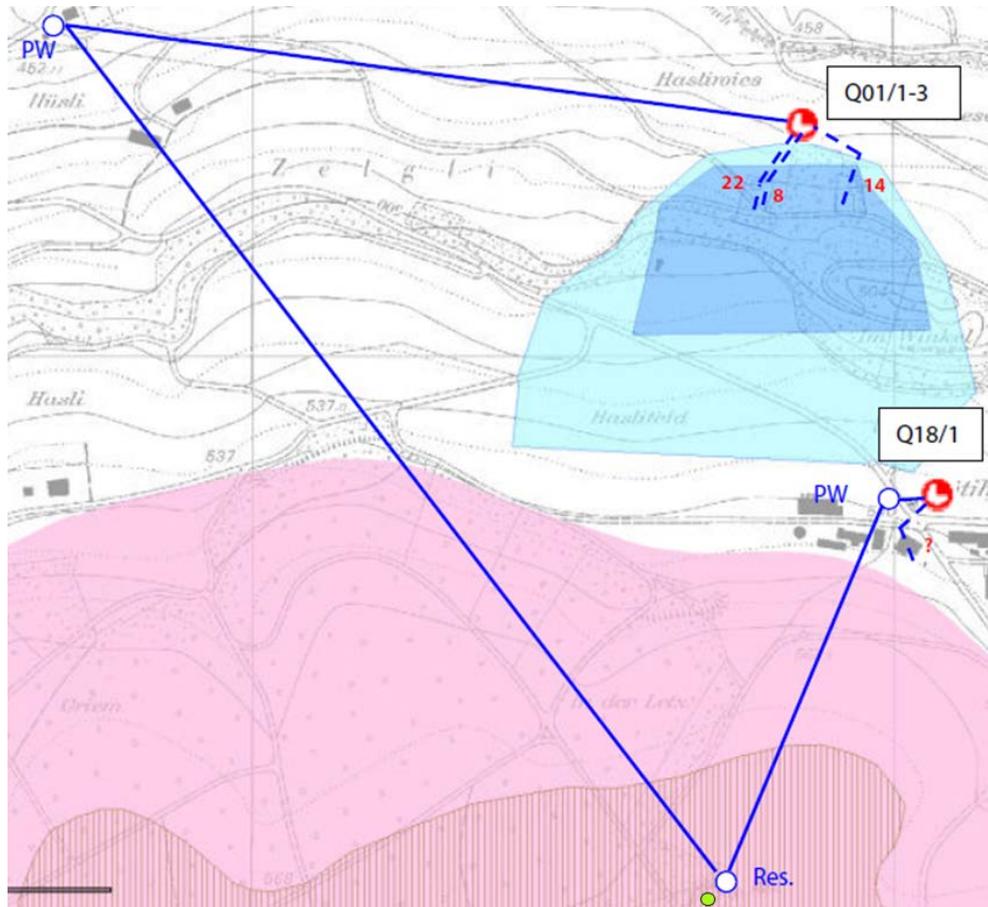
- **"Hasliwies-Quelle"** (Name 2D-Seismik-Kataster der Nagra: AG-BOE Q01/1-3); etwa 500 m nördlich der Bohrstandorts gelegen; genutzt für die kommunale Trinkwasser-Versorgung der Gemeinde Böbikon AG. Die auf etwa 470 m ü.M. gelegene Quelfassung wird von insgesamt 3 Fassungssträngen gespeist (siehe *Fig. 8*).

- **Quelle "Felix Rohner"** (Name 2D-Seismik-Kataster d. Nagra: AG-BOE Q18/1); etwa 300 m nördlich des Bohrstandorts gelegen (siehe *Fig. 8*); genutzt als private Brauchwasser-Versorgung der Familie Rohner.

Fig. 8: Skizze der Quell-, Fassungs- und Leitungs-Situation im Bereich der Bohrung BOeB-1 (grüner Punkt) beim Reservoir (Res.).

Die Darstellung wurde dem für die 2D Seismik der Nagra erstellten Quell-Kataster entnommen (siehe Beilage E). In dieser Fig. ist die nördlich gelegenen "Hasliwies-Quelle" mit Q01/1-3 und die südlich gelegene Quelle "Felix Rohner" mit Q18/1 beschriftet.

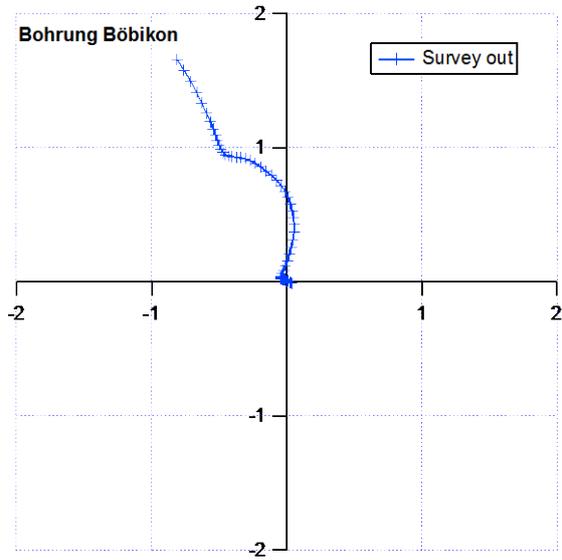
Fig. 1: Aufsicht (Abweichung gegen Osten und Norden).

Der Verlauf der Bohrung wurde mehrmals, zuletzt aber nach Fertigstellung bzw. Zementation der Verrohrung am 9. Dezember 2013 von der Firma Gyro-Services (einer Division der Firma Polymetra GmbH) mit einem gyroskopischen Messsystem vermessen. Die Abweichung von der Vertikalen bei 156 m u.T. beträgt 1.78° bzw. 1.85 m gegen NNW (siehe Messbericht; diesem Bericht als *Beilage C* beigefügt).

Damit ist die Vorgabe des Auftraggebers (SED) bzw. der Projektleitung (Nagra) von einer Bohrlochabweichung von maximal 5° von der Vertikalen erfüllt.

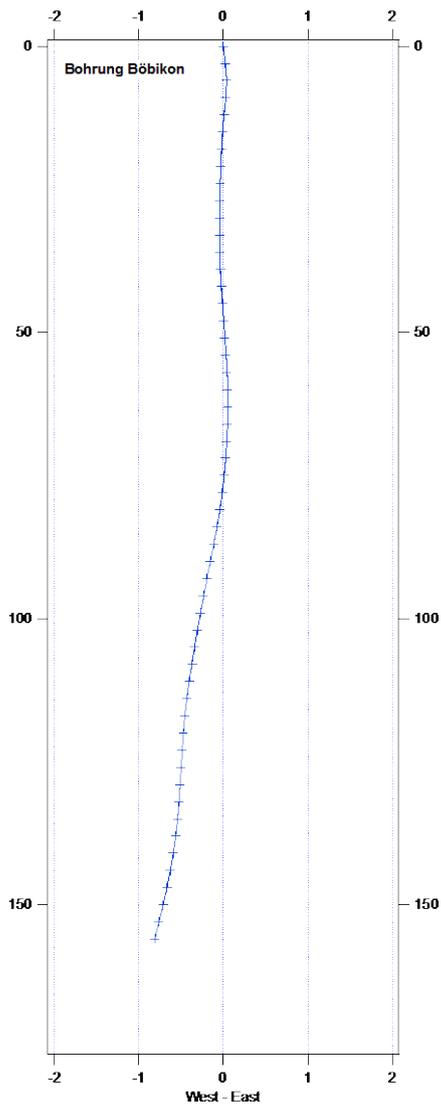
Fig. 2: Abweichung West-Ost bezüglich Tiefe

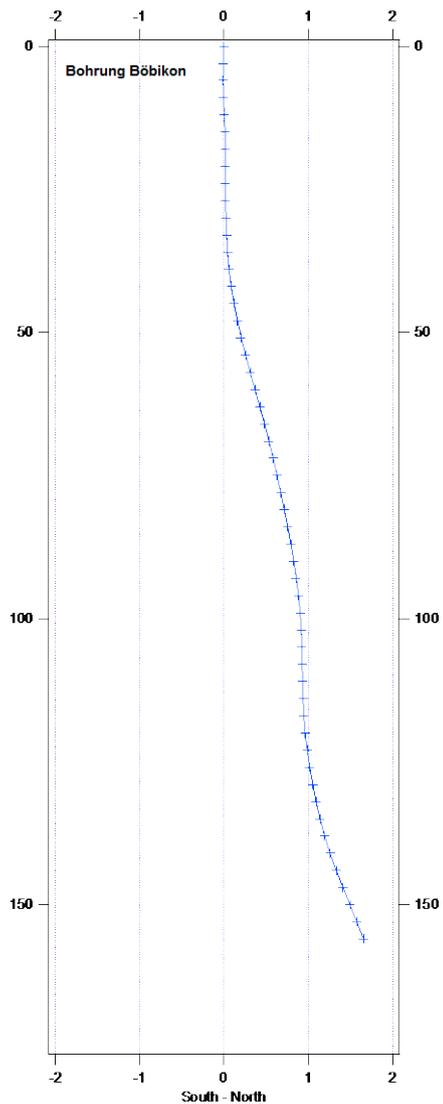
Fig. 3: Abweichung Nord-Süd bezüglich Tiefe

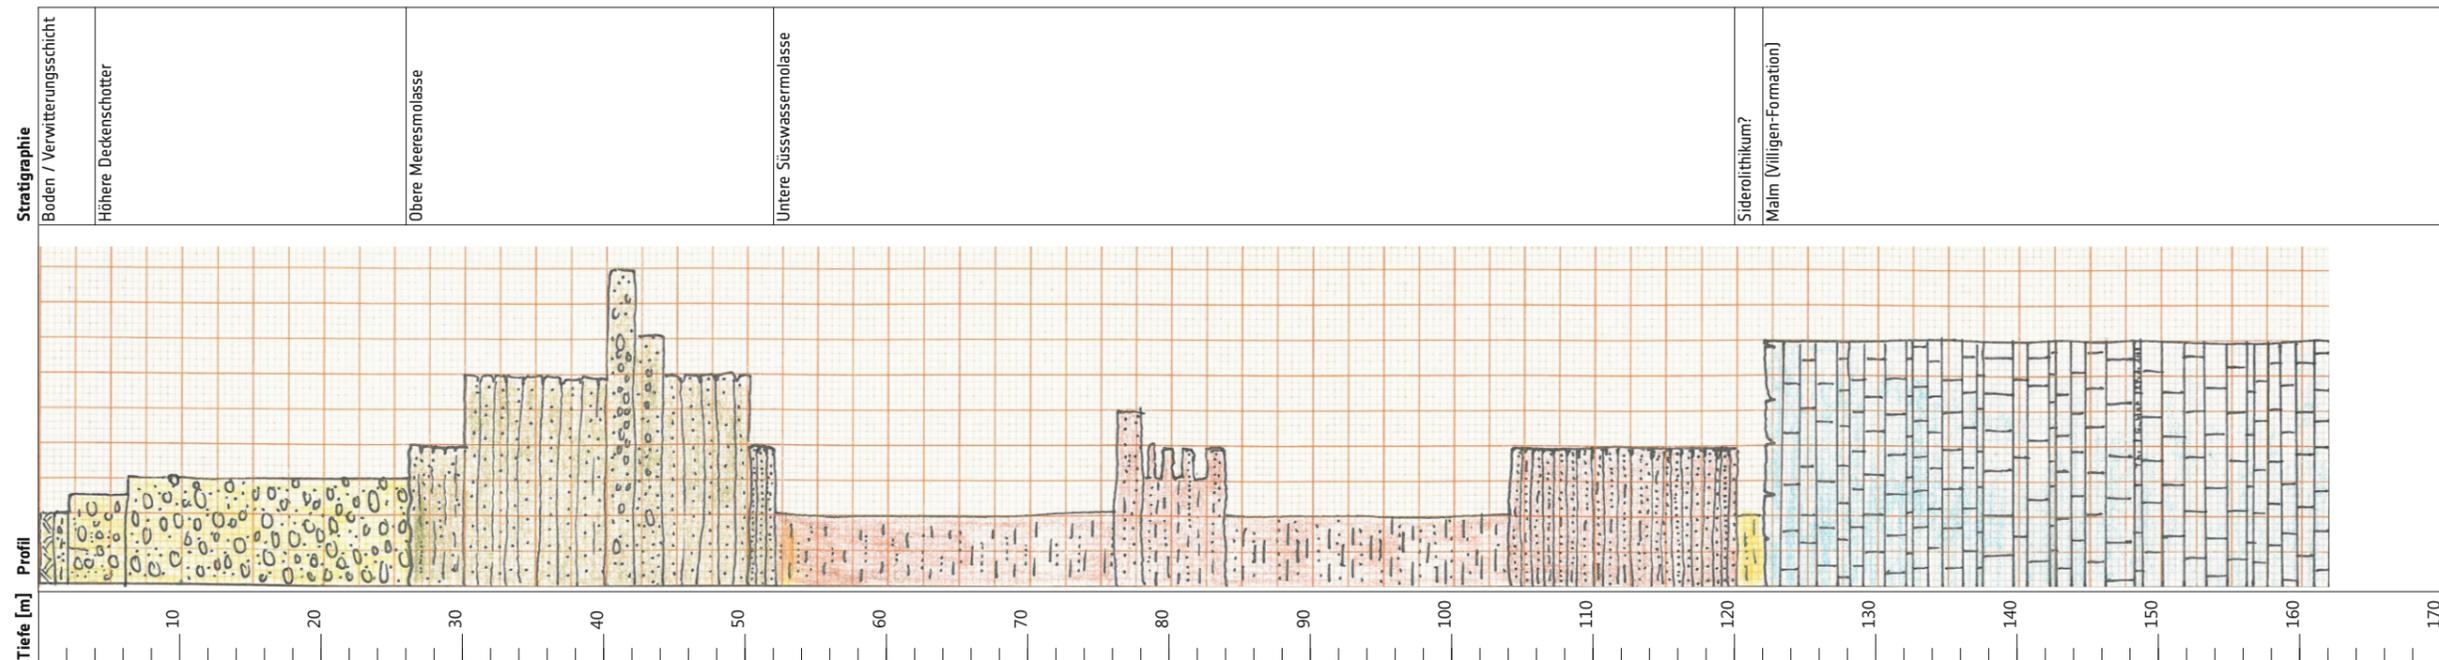
Geologisches Profil 1:500

Koordinaten: 667'845.322/266'565.026 (gemäss E-Mail SED, Robert Tanner, 10.12.2013)
Höhenlage: Oberkante Terrain Bohrung 569.0 m ü.M. (gemäss E-Mail SED, Robert Tanner, 10.12.2013)
Bohrfirma: HASTAG St. Gallen, Bohrmeister: Andreas Epp, Bauführer: Bruno Brunner
Bohrart: Rotary-Spülbohrung, Spülmedium Luft, z.T. Wasser
Ausführung: 13.-15.11.2013
Bohraufsicht: Dipl.-Ing. Herwig R. Müller, Nagra
Probenentnahme: Marcin Janik, Nagra
Geologische Aufnahme: vor Ort 14.11.2013; im Büro 0-56 m 5.2.2014, 56-162 m 24.3.2014, Thomas Gubler, magma AG, 8005 Zürich

von ca. (Teufe u.T.)	bis ca. (Teufe u.T.)	erbohrte Mächtigkeit	stratigrafische Einheit
0 m	4 m	= 4 m	Boden / Verwitterungsschicht
4 m	26 m	= 22 m	Deckenschotter
26 m	52 m	= 26 m	Obere Meeresmolasse
52 m	120 m	= 68 m	Untere Süsswassermolasse
120 m	122 m	= 2 m	Siderolithikum?
122 m	161-162 m	= 40 m	Malm (Villigen-Formation)

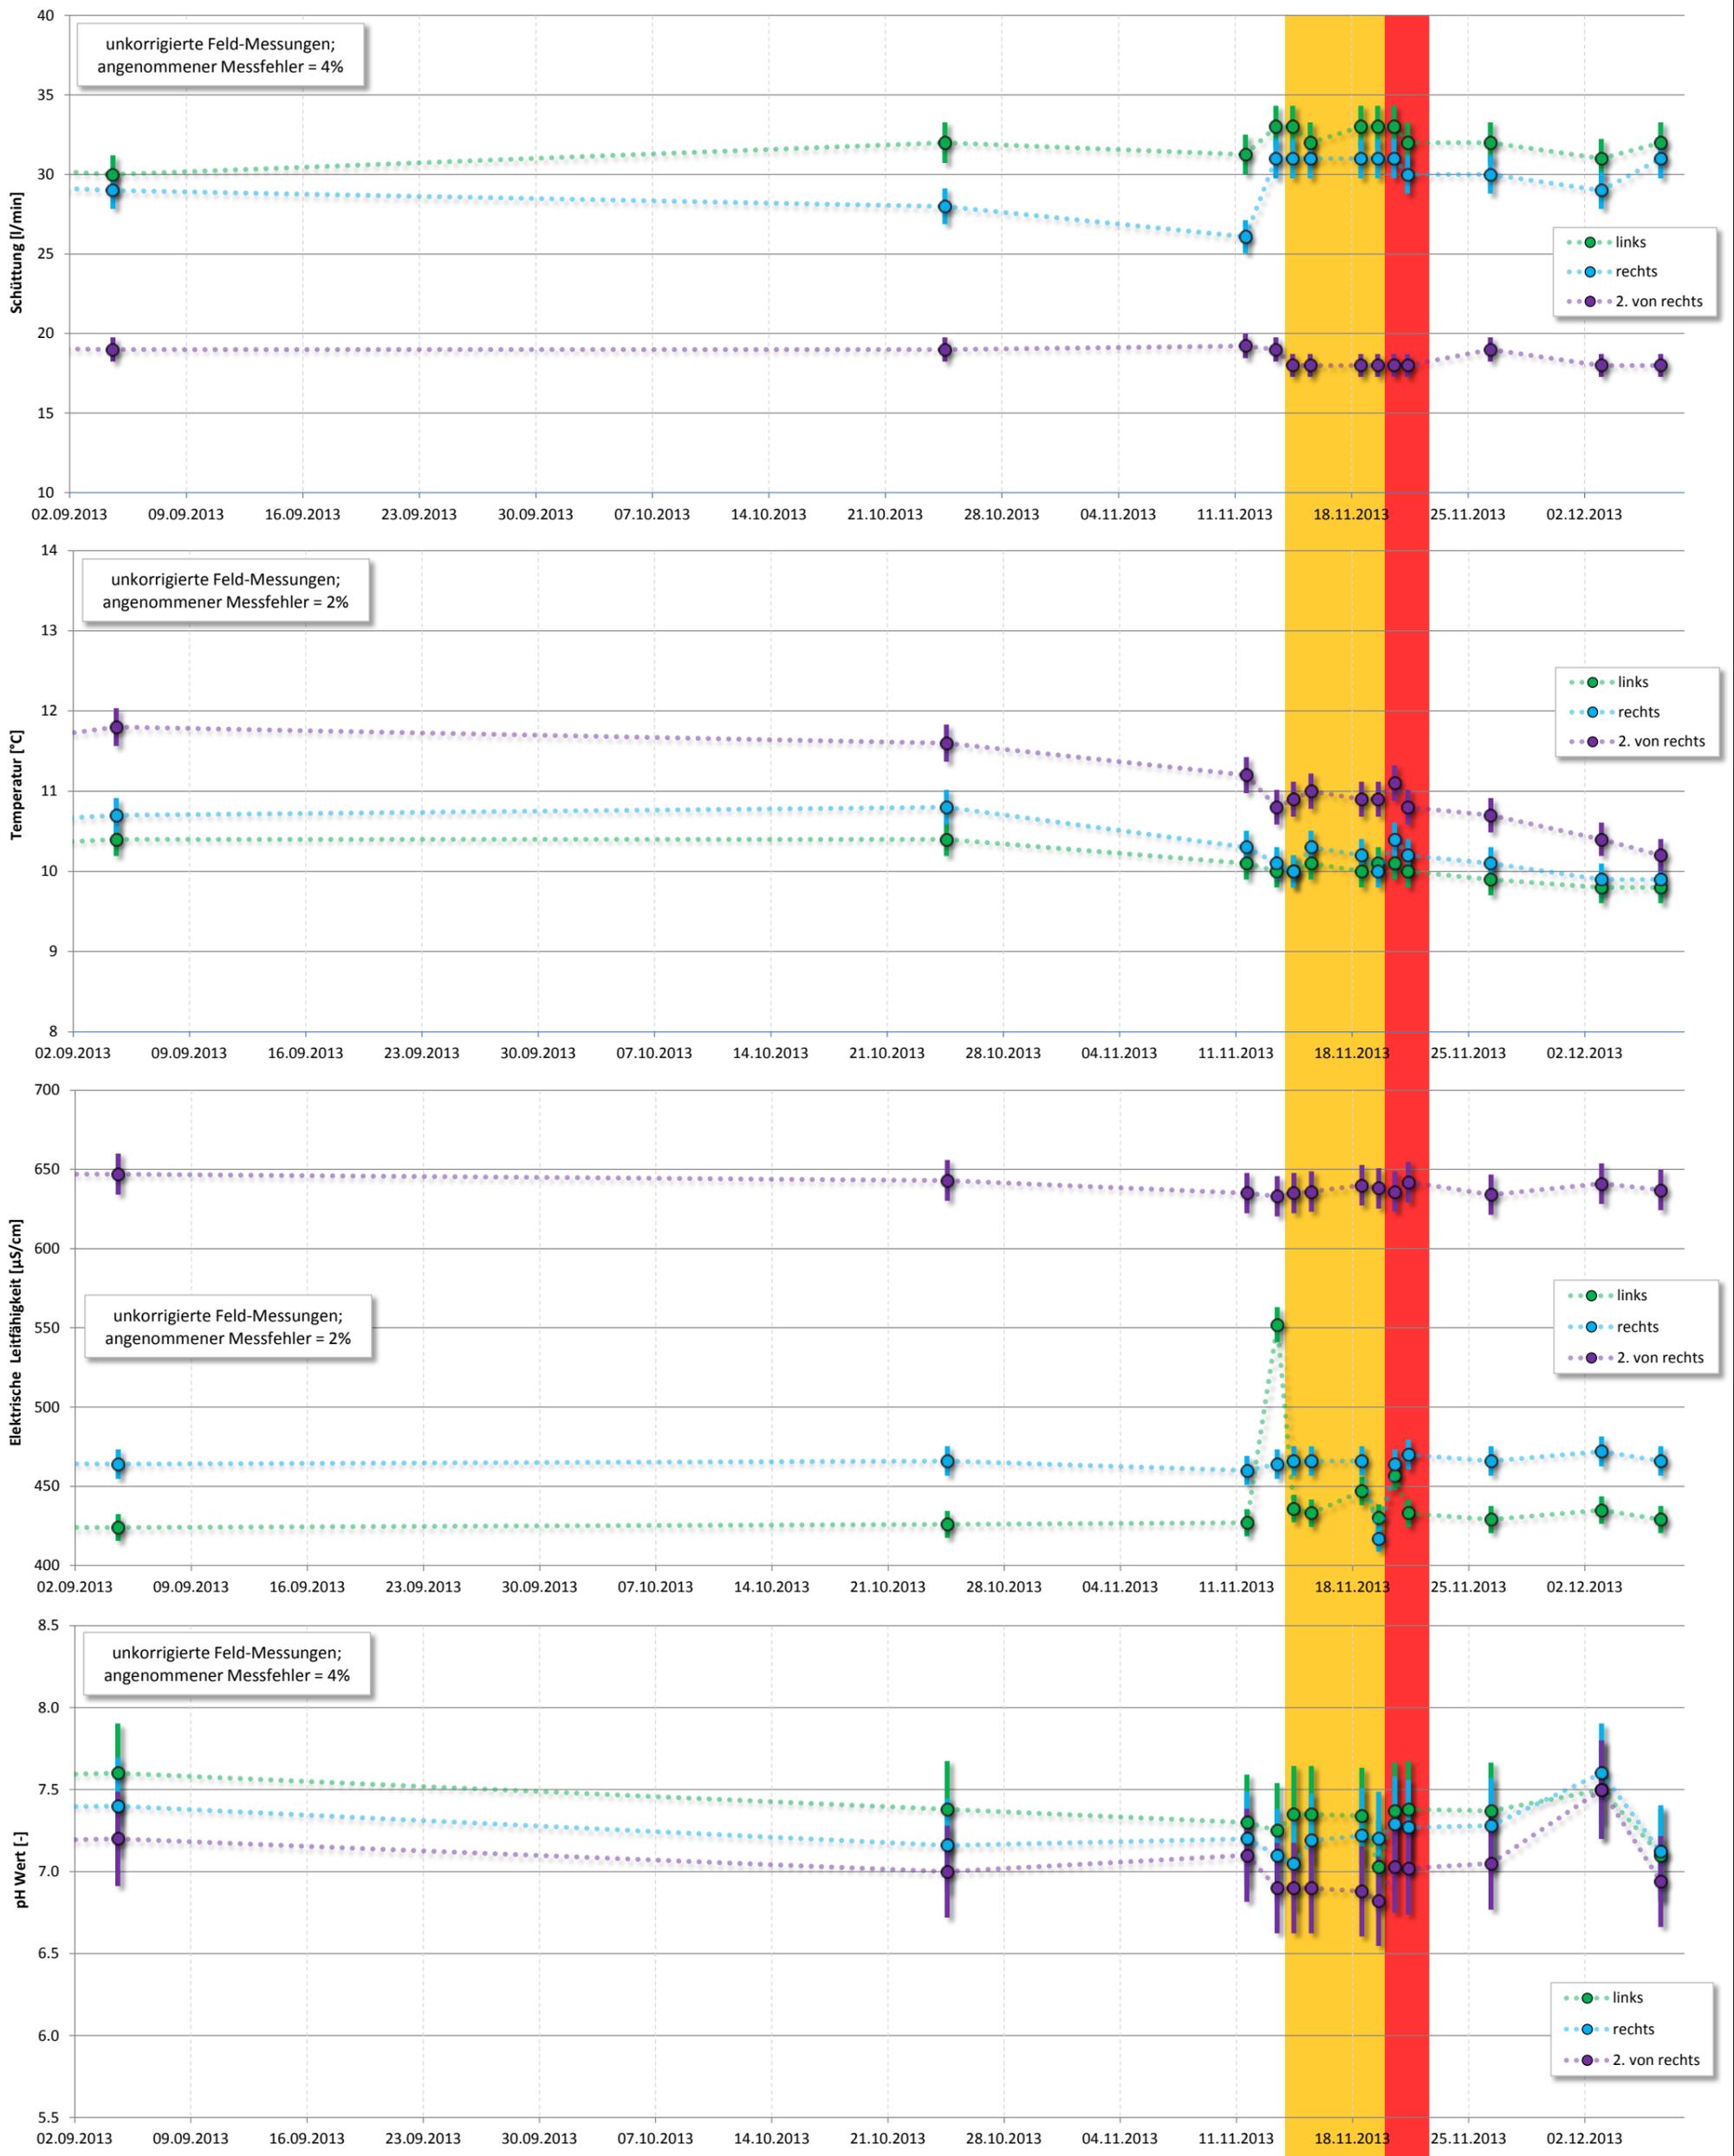
Böbikon AG, Hasliwies-Quelle

Bohrbeginn: 13.11.2013 15:50 Zementation ab: 20.11.2013 09:10 vermutlich falsch

Die auf etwa 470 m ü.M. gelegene, zur kommunalen Trinkwasserversorgung genutzte **"Hasliwies-Quelle"** wird von insgesamt drei Fassungssträngen gespeist. Die Schüttung aller drei Stränge zusammen ist mit im Mittel etwa 1.3 l/s recht hoch, wobei die Zuläufe "rechts" und "links" meist etwa gleich viel schütten, während der Zulauf mit der Bezeichnung "2. von links" nur etwa ein Viertel der Gesamt-Schüttung liefert.

Bis Ende November 2013 lag die Wasser-Temperatur der Zuläufe "rechts" und "links" im Mittel etwas über 10°C, während die Wasser-Temperatur des Zulaufs mit der Bezeichnung "2. von links" im gleichen Zeitraum im Mittel bei etwa 11°C lag. Erst im Dezember 2013 sanken die Wasser-Temperaturen der Zuläufe "rechts" und "links" auf knapp unter 10°C bzw. auf deutlich unter 11°C beim geringer schüttenden Zulauf mit der Bezeichnung "2. von links".

Die elektrische Leitfähigkeit der etwas stärker schüttenden Zuläufe "rechts" und "links" betrug im relevanten Beobachtungs-Zeitraum im Mittel etwa 460 $\mu\text{S}/\text{cm}$ bzw. 440 $\mu\text{S}/\text{cm}$, während der geringer schüttende Zulauf mit der Bezeichnung "2. von links" im gleichen Zeitraum im Mittel bei etwa 640 $\mu\text{S}/\text{cm}$ lag.

Generell waren im relevanten Beobachtungs-Zeitraum keine markanten Messwert-Schwankungen zu beobachten.

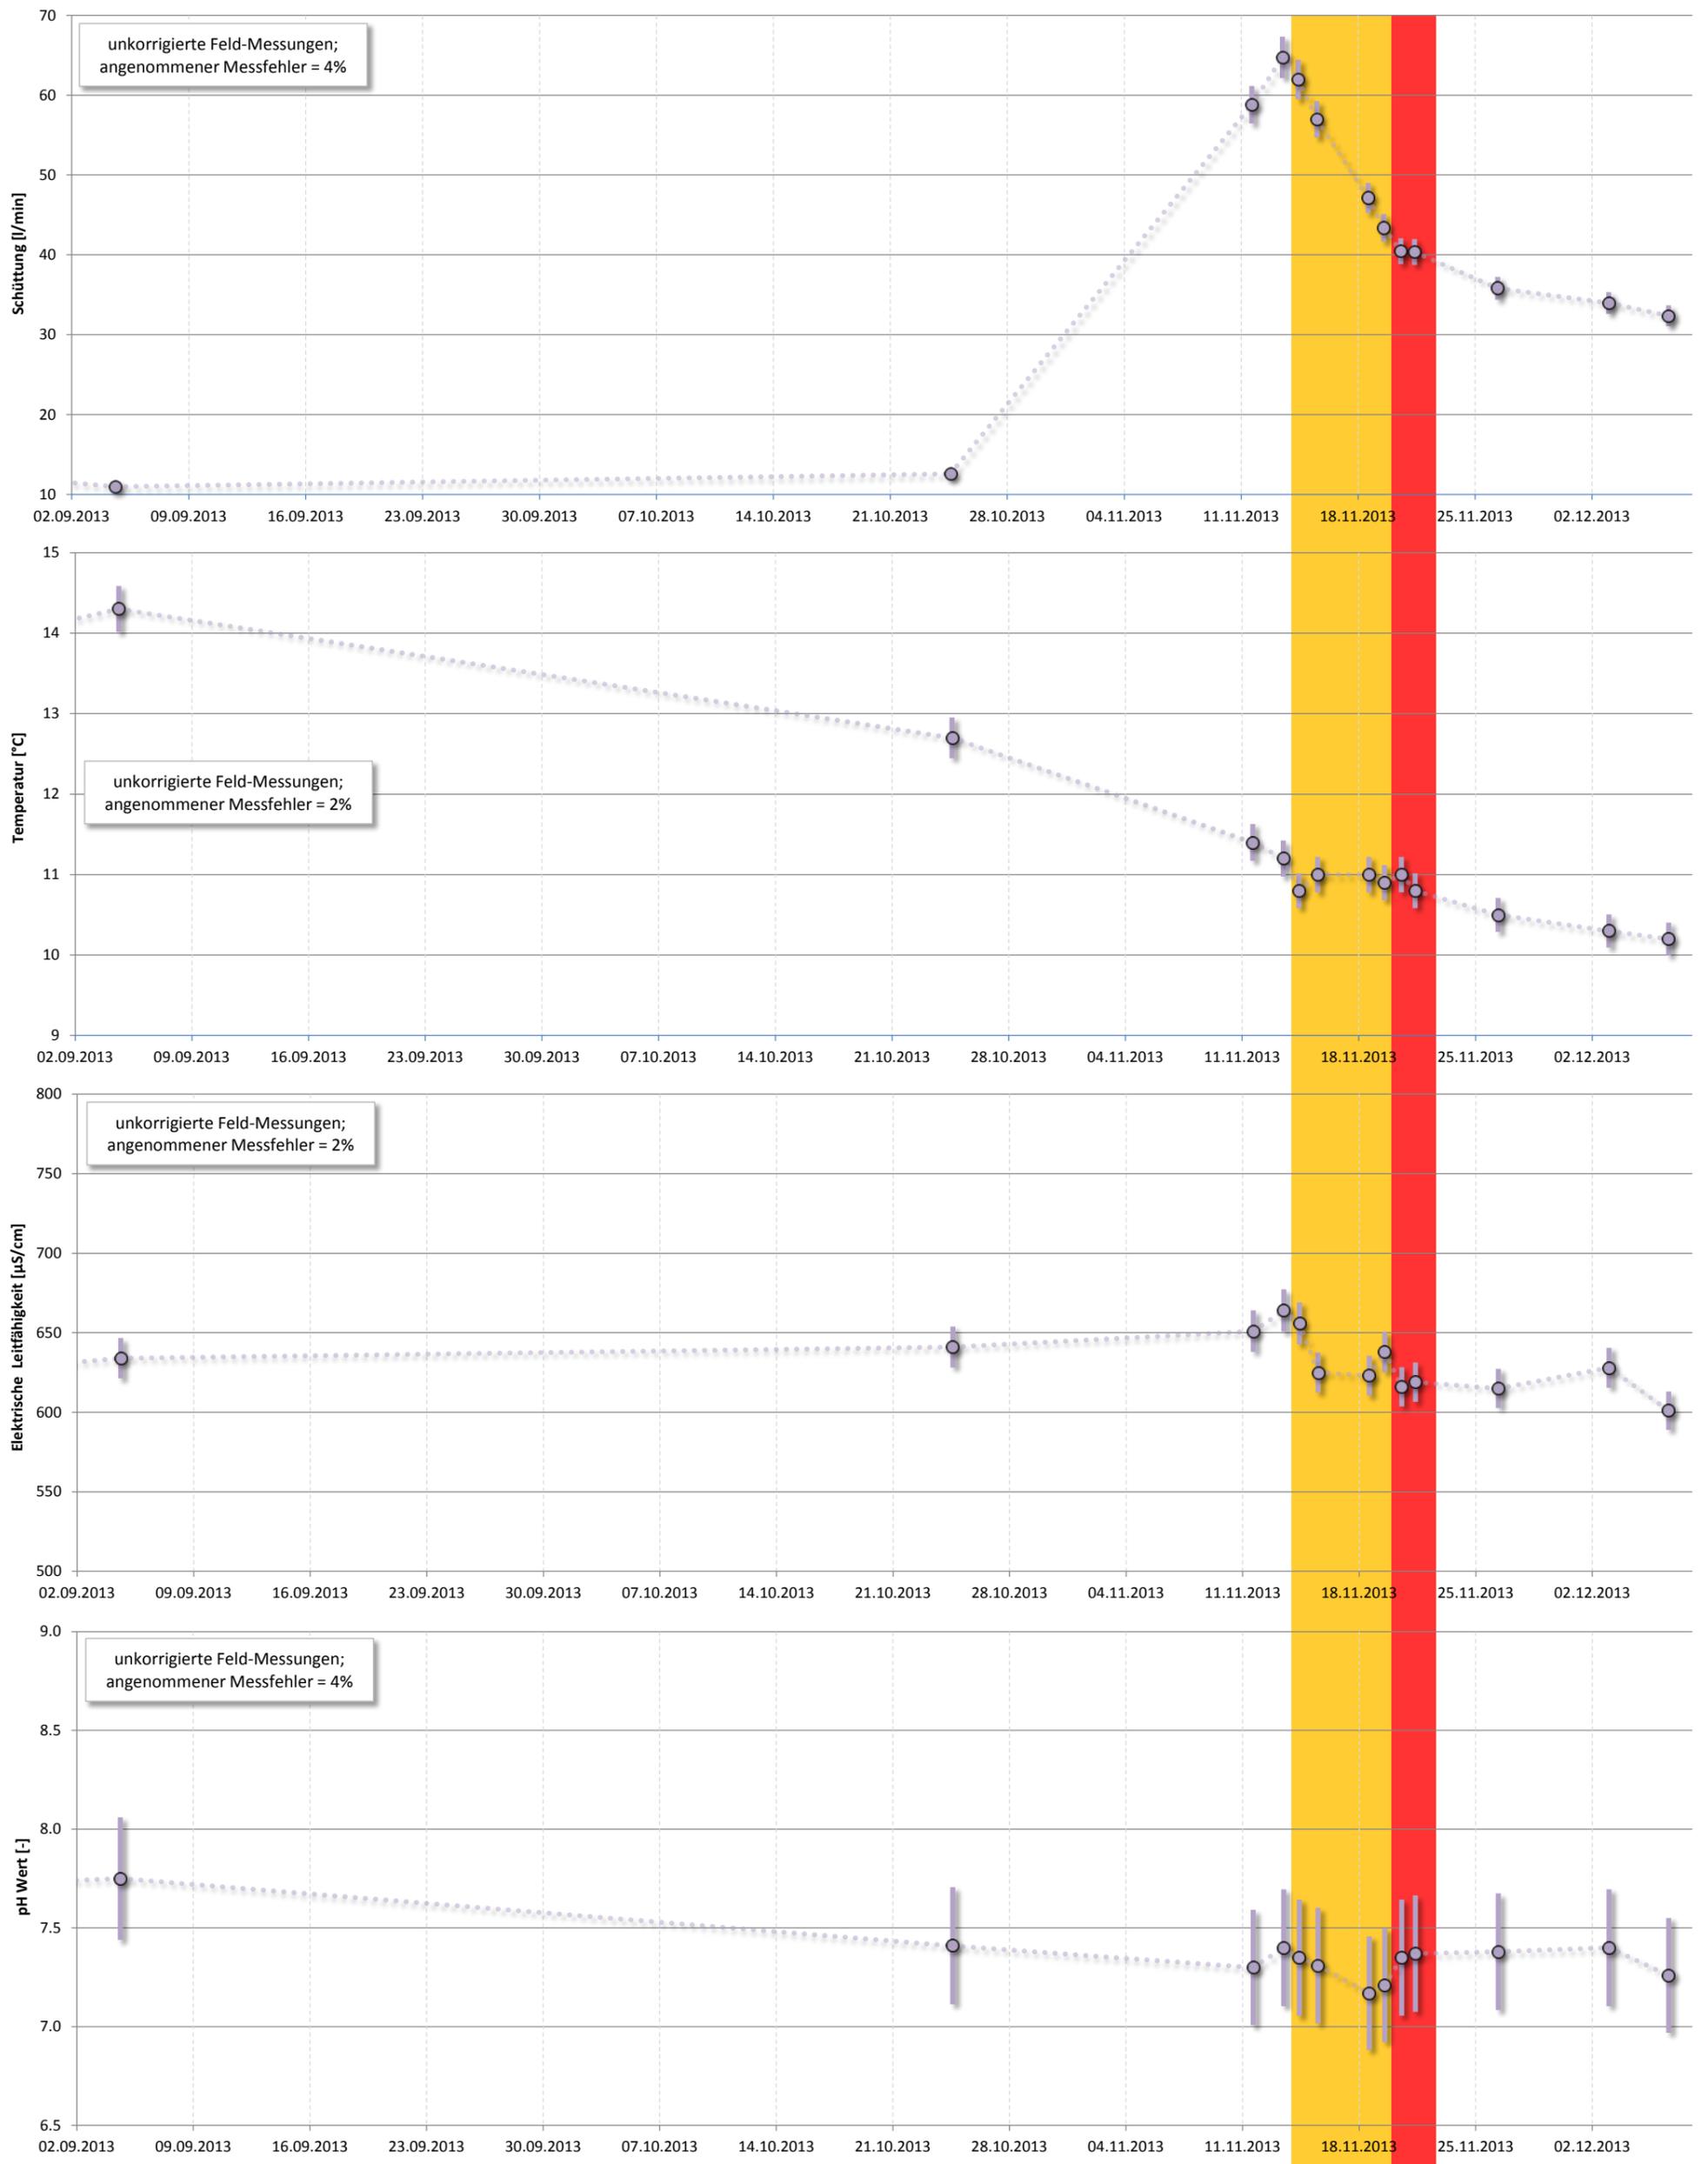
Böbikon AG, Quelle Felix Rohner

Bohrbeginn: 13.11.2013 15:50	Zementation ab: 20.11.2013 09:10	vermutlich falsch
------------------------------	----------------------------------	-------------------

Die auf etwa 540 m ü.M. gelegenen Brauchwasser-Fassung "**Felix Rohner**" kennzeichnet sich durch ein rasches Reagieren auf Niederschlagsereignisse bzw. deutliche Schüttungs-Schwankungen. So betrug die Schüttung im relevanten Beobachtungs-Zeitraum minimal 0.2 l/s, maximal jedoch 1.1 l/s.

Die Wasser-Temperatur sank von einem Höchststand von etwa 14.3°C am 4. September 2013 (Luft-Temperatur etwa 26°C) auf etwa 10.2°C am 6. Dezember 2013 (Luft-Temperatur etwa 2°C). Somit scheint die Wasser-Temperatur stark gedämpft der Luft-Temperatur zu folgen. Hierbei ist jedoch zu beachten, dass sämtliche Messungen nur im, etwas unterhalb der Quell-Fassung bzw. des Reservoirs gelegenen, oberflächennahen Ausleitung-Strang vorgenommen werden konnten.

Die elektrische Leitfähigkeit schwankte im relevanten Beobachtungs-Zeitraum etwas; im Mittel betrug sie im Herbst 2013 etwa 630 $\mu\text{S}/\text{cm}$.
