UNTERSUCHUNG DER SCHÄDEN VERURSACHT DURCH DIE OBWALDNER ERDBEBEN VON 1964

BRIAN STEINER
DIPLOMARBEIT

BETREUUNG:
DR. DONAT FÄH
PROF. DR. DOMENICO GIARDINI
SCHWEIZERISCHER ERDBEBENDIENST, ETH ZÜRICH

WINTERSEMESTER 2003/2004

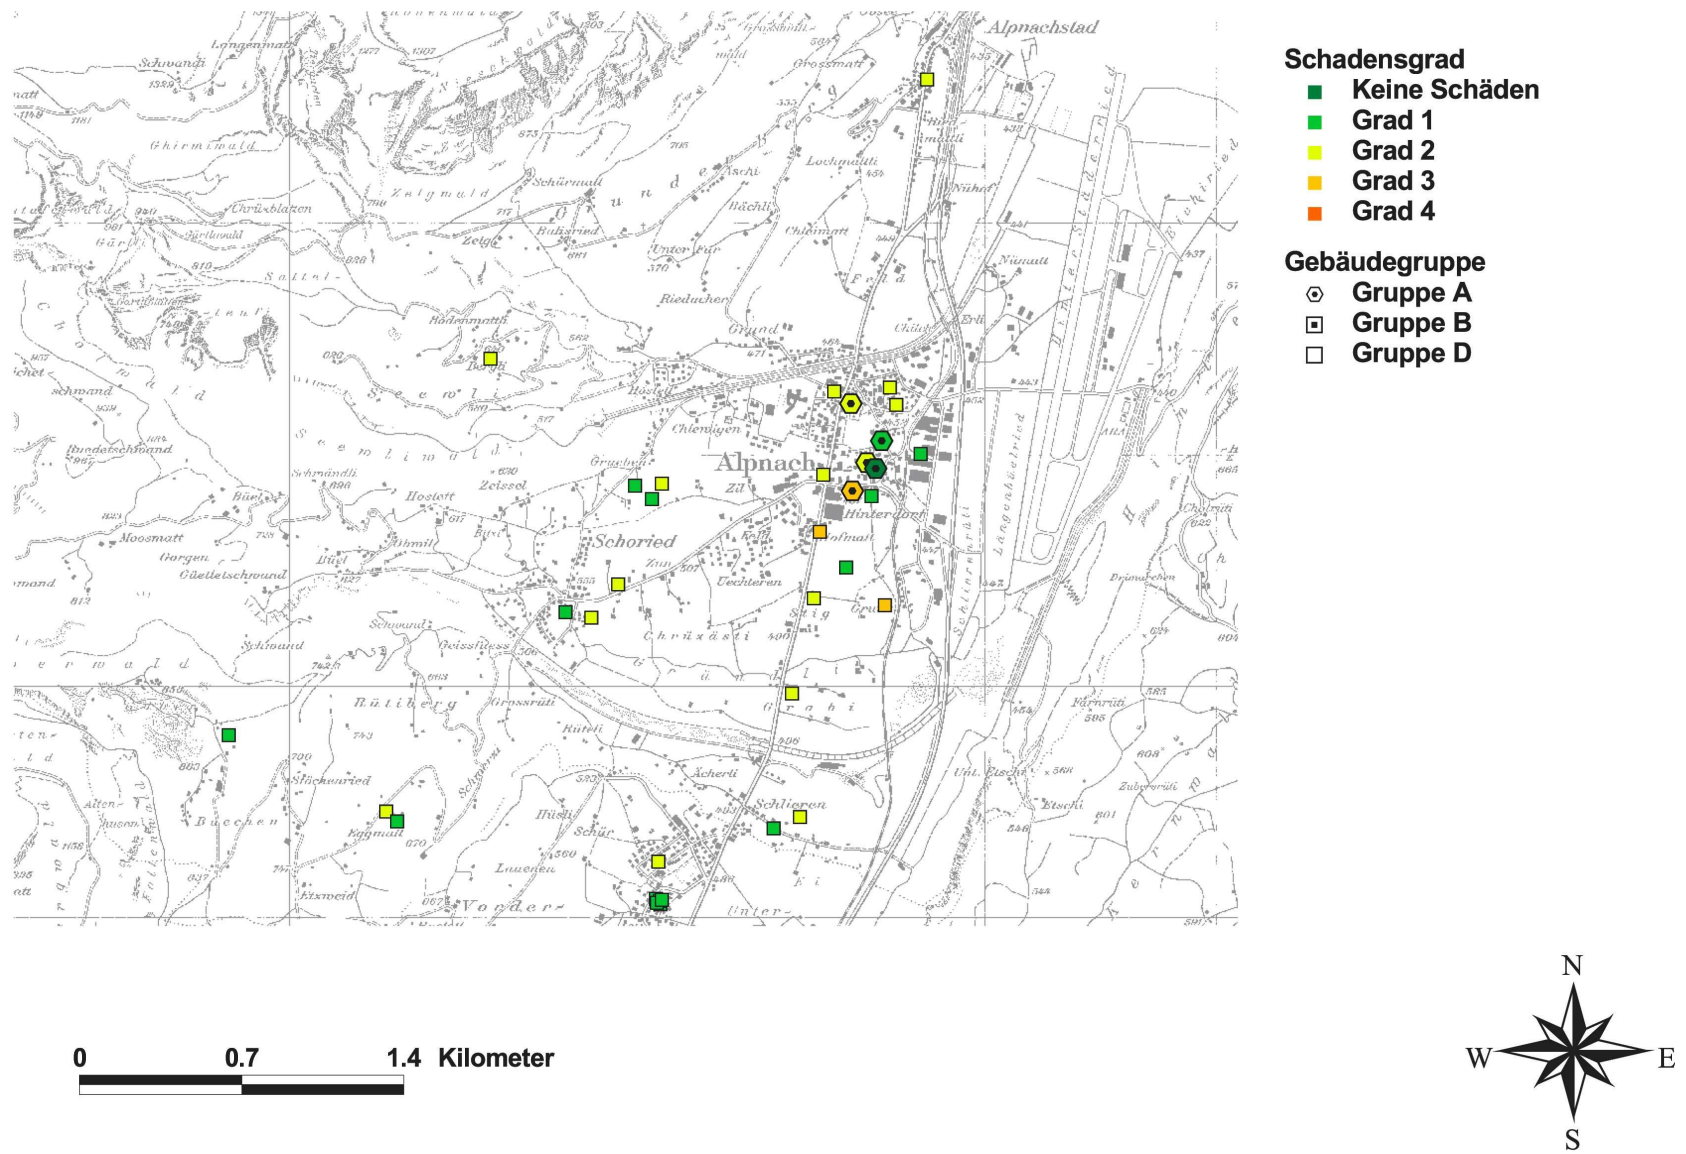
Abbildung 5.12: Schadensmeldungen für die Gemeinde Alpach.

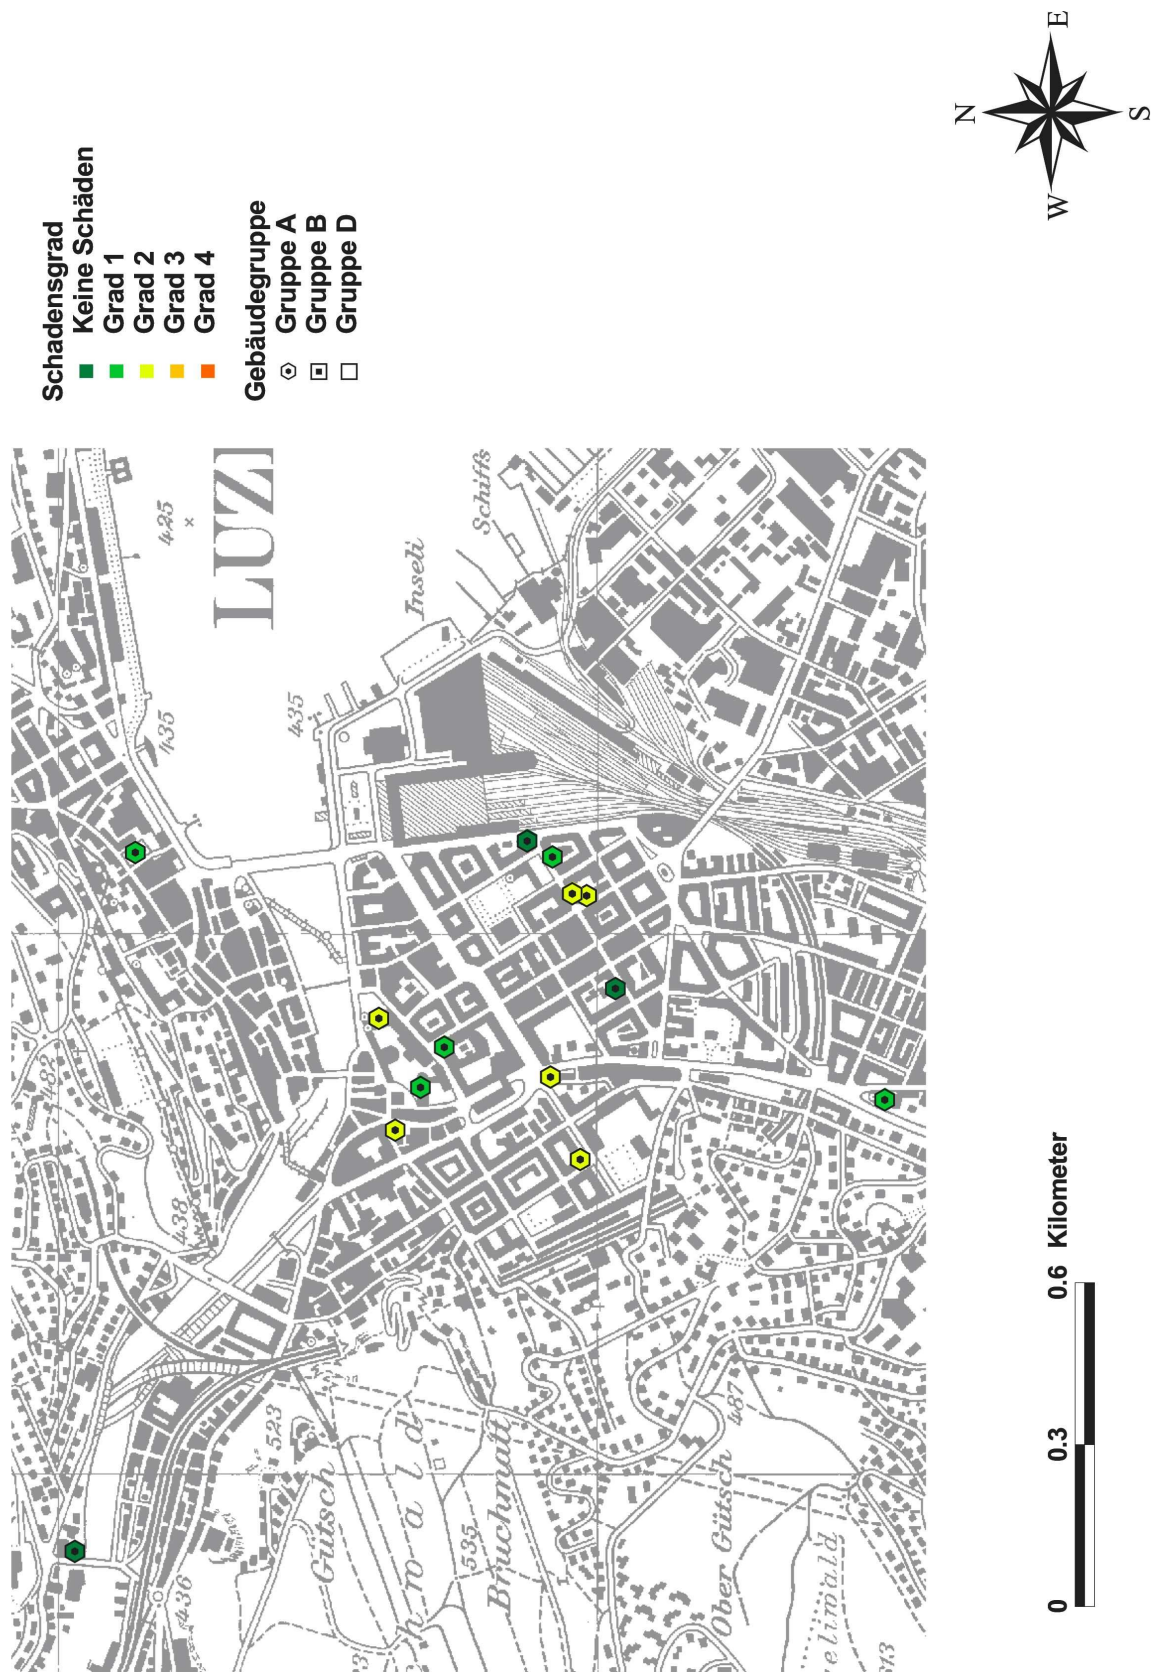
Abbildung 5.13: Schadensmeldungen für die Stadt Luzern.

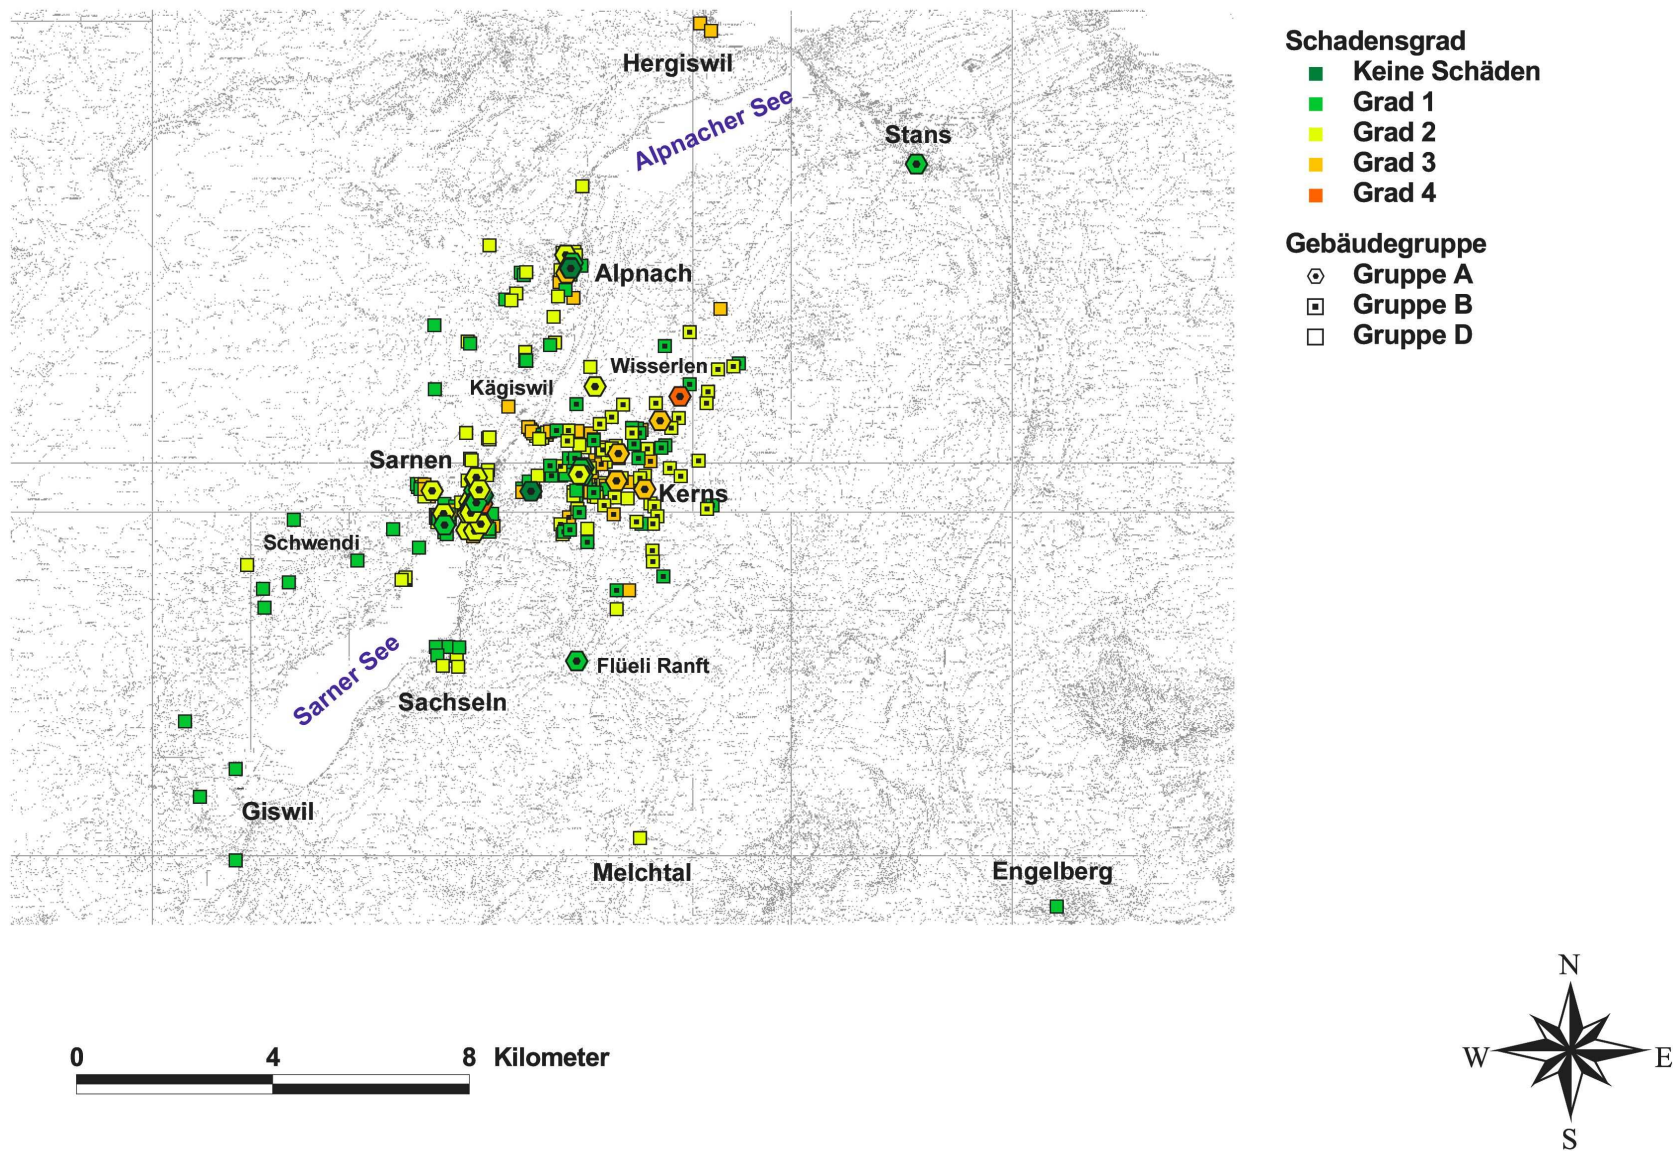
Für die übrigen Gemeinden des Kantons Obwaldens und Umgebung fanden sich nur wenige Informationen in Zeitungen und Archiven. Meldungen betrafen vor allem öffentliche Gebäude wie Kirchen. Es waren aber auch einige wenige private Häuser erwähnt. Es scheint, dass Gebäude in den Gemeinden Sachseln, Giswil und Engelberg tatsächlich weniger betroffen waren, respektive dass die kleine Anzahl Meldungen nicht ein Resultat ungenügender Erfassung ist (Abb. 5.14). Dies ist anzunehmen, da einerseits die Schadensanzeigen aus dem StAOW (denen diese Informationen entnommen wurden) vollständig erhalten zu sein scheinen, und andererseits den Kantonsratsverhandlungen vom 17. September 1964 zu entnehmen ist, dass in den erwähnten Gemeinden Schadensschätzungen durchgeführt wurden [44].

Abbildung 5.14: Schadensmeldungen für übrige Gemeinden des Kantons Obwalden und Umgebung.

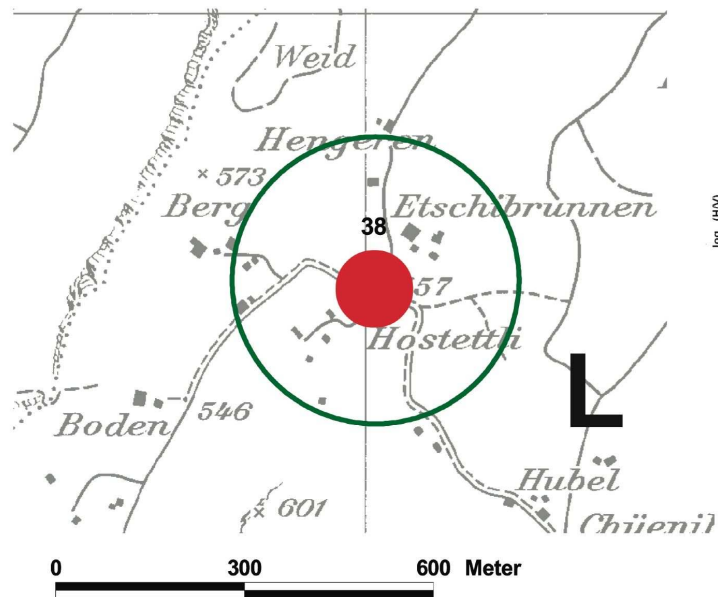
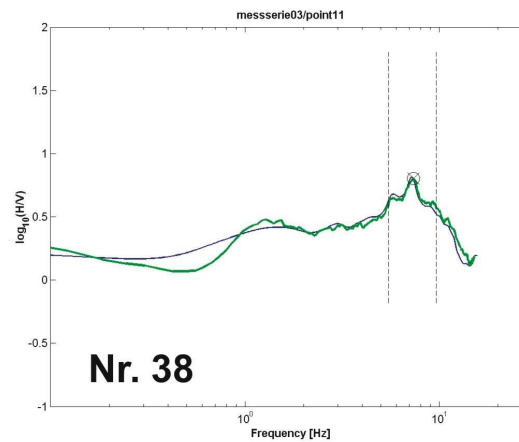
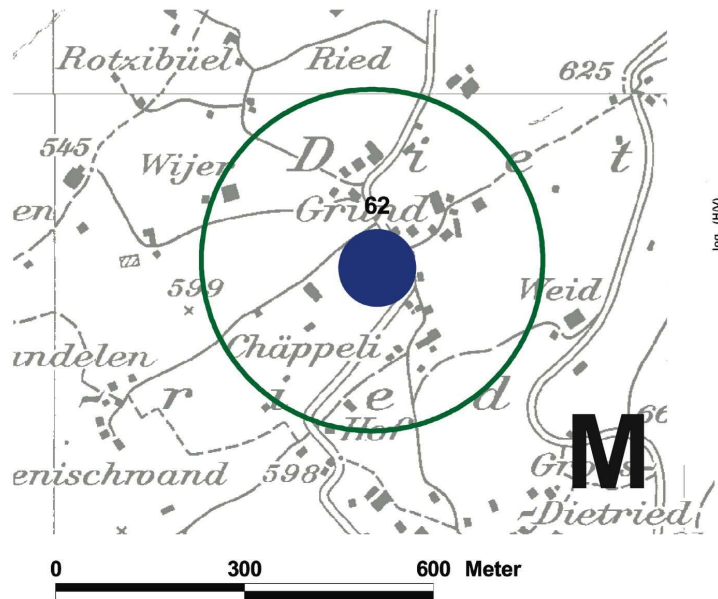
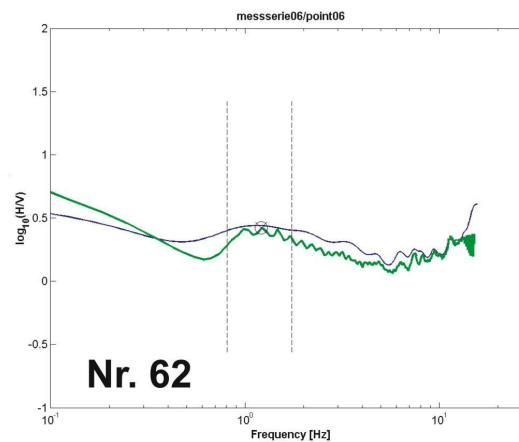
Abbildung 6.23: Zonen L in Siebeneich (oben) und M in Dietried (unten)

Zone L (Abb. 6.23, Seite 67): Siebeneich wirkt topografisch als ein Becken, das ein Kessel mit geringer Sedimentmächtigkeit zu sein scheint. Die einzige Messung in diesem Gebiet ergab ein klares H/V-Maximum bei der Grundfrequenz $f_0 = 7.30\text{Hz}$. Es könnte sich bei der Sedimentfüllung um homogenes Material handeln, das als Rückstand aus der Eiszeit übriggeblieben ist. Für dieses Becken sind auf keiner der verfügbaren Dufour- oder Siegfriedkarten⁵ Sümpfe zu finden. Da Hinweise zu Sedimentmächtigkeiten fehlen, ist eine Abschätzung der S-Wellengeschwindigkeit v_s nicht sinnvoll.

Zone M (Abb. 6.23, Seite 67): In Dietried wurde ebenfalls nur eine Messung durchgeführt. Die Grundfrequenz f_0 fiel mit 1.20Hz für einen Standort auf dem Felsband erstaunlich klar und tief aus. Es ist jedoch zu vermuten, dass der Standort der Messung in einem kleinen Sedimentbecken steht. Dafür spricht die kleine flache Ebene, welche zwischen Felsanhöhen eingebettet ist. Um eine zuverlässige Abschätzung der S-Wellengeschwindigkeit v_s durchführen zu können, müsste die Sedimentmächtigkeit genauer bestimmt werden.

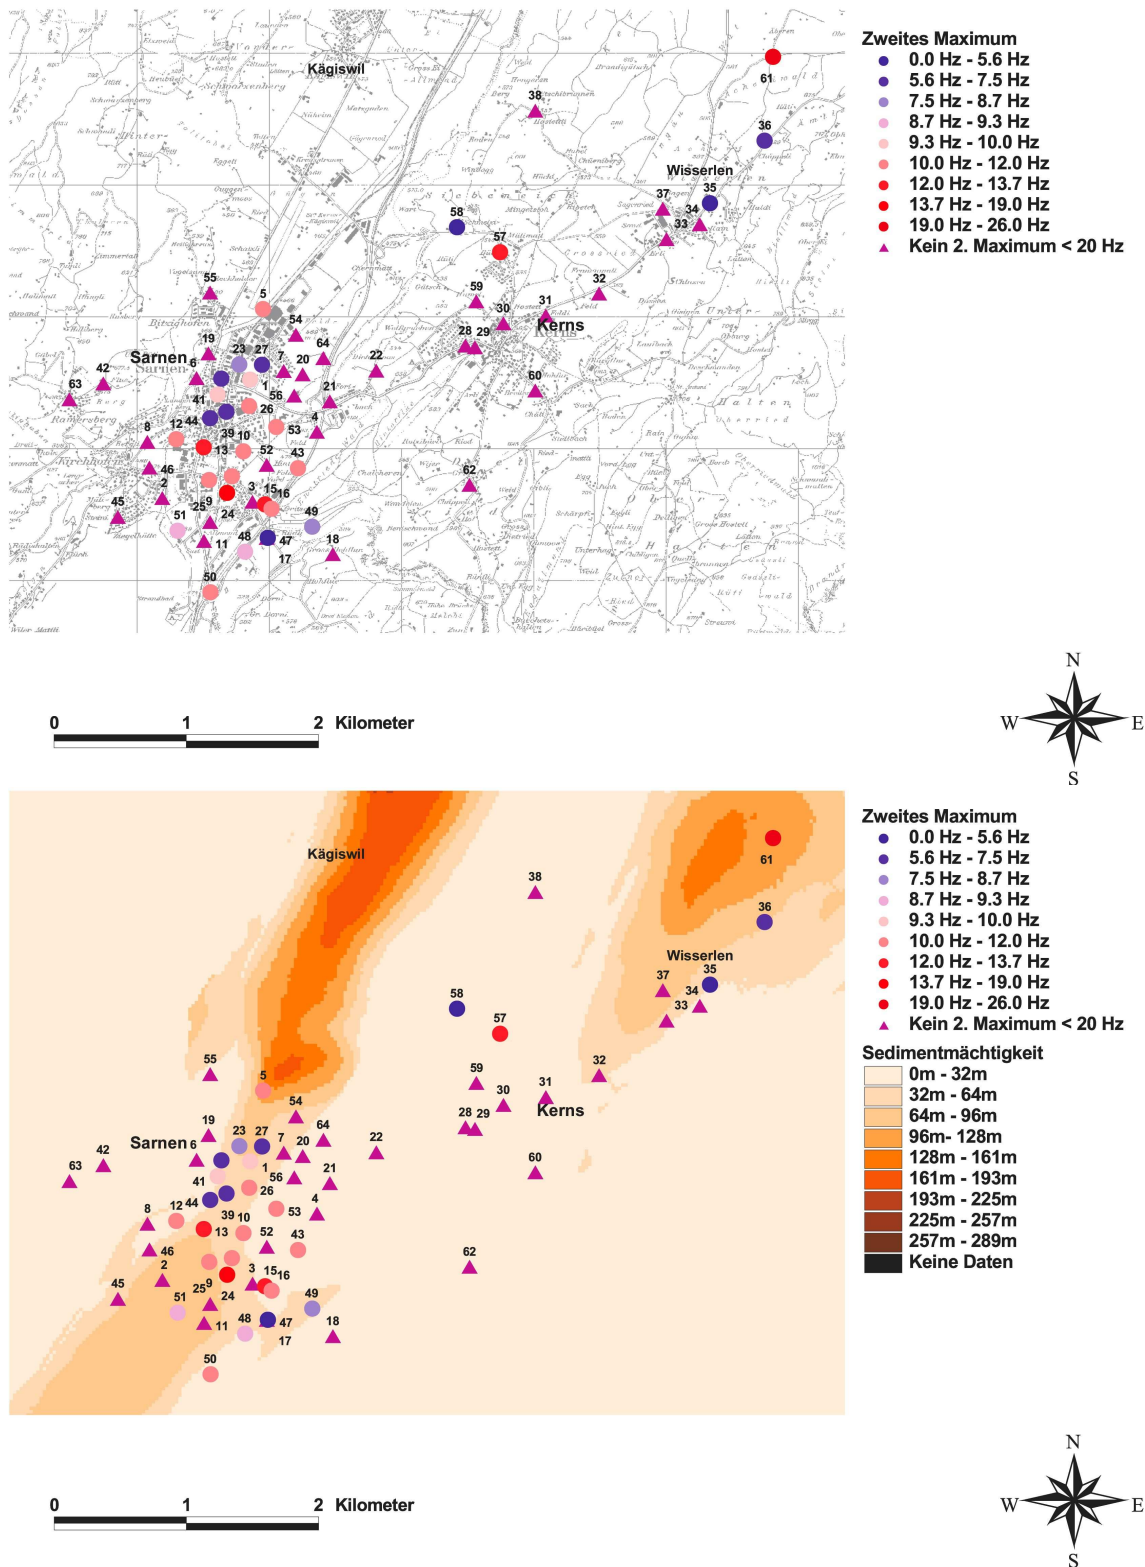
Der erste Eindruck der Abb. 6.24 lässt keine Korrelation mit bisher bekannten Eigenschaften des Untergrunds entdecken. Die Bestimmung dieser Frequenzen ist mit grossen Unsicherheiten verbunden, da die Grundfrequenz f_0 nicht immer mit Sicherheit identifiziert werden konnte. Es genügt vorläufig, die Grundfrequenz f_0 und die Anzahl Maxima in den ersten 10-20Hz zu analysieren.

Abbildung 6.24: Verteilung des identifizierten zweiten Maximums: Die Anordnung zeigt keine Korrelation mit der lokalen Geologie. In der oberen Karte ist der Ortsplan hinterlegt, in der unteren Karte ist die Quartärmächtigkeit zu sehen (Beer, 2002). Beide Karten zeigen den gleichen Ausschnitt.

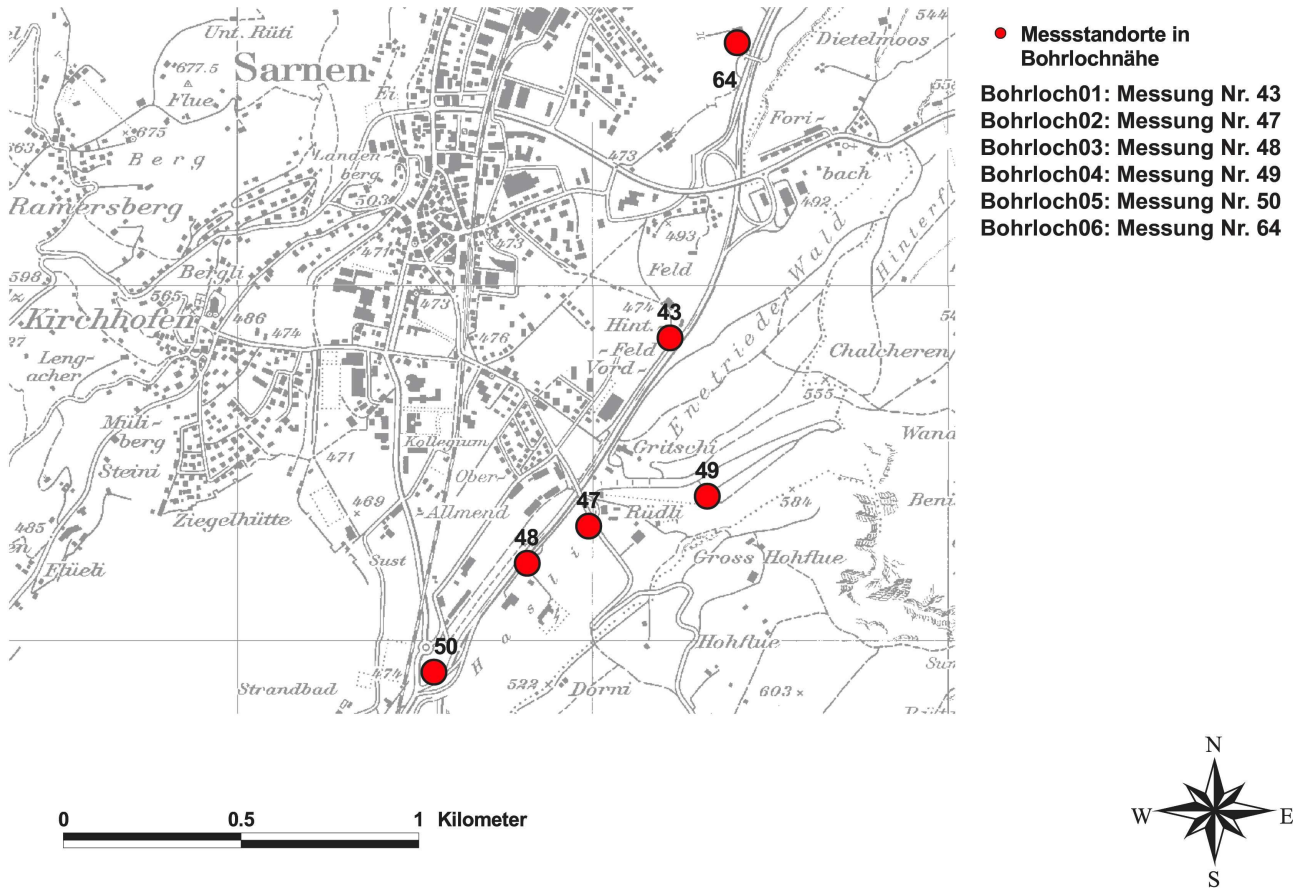
Insgesamt standen sechs Bohrungen⁶ mit Angaben zur Quartärmächtigkeit und detaillierter Profilbeschreibung zur Verfügung (zur Verfügung gestellt durch das Büro Dr. von Moos AG (Zürich)). In der Nähe dieser Bohrlöcher wurden H/V-Messungen durchgeführt (Abb. 6.25). Die Resultate dieser Messungen werden nun folgend beschrieben.

Abbildung 6.25: Zu sechs Bohrungen waren Angaben zur Quartärmächtigkeit und detaillierte Profilbeschreibungen erhältlich (zur Verfügung gestellt durch das Büro Dr. von Moos AG (Zürich)). In der Nähe ihrer Standorte wurden H/V-Messungen durchgeführt, um die Messresultate direkt mit der lokalen Geologie zu vergleichen. Diese sechs Bohrungen befinden sich östlich und südlich von Sarnen in der Nähe der Autobahn.

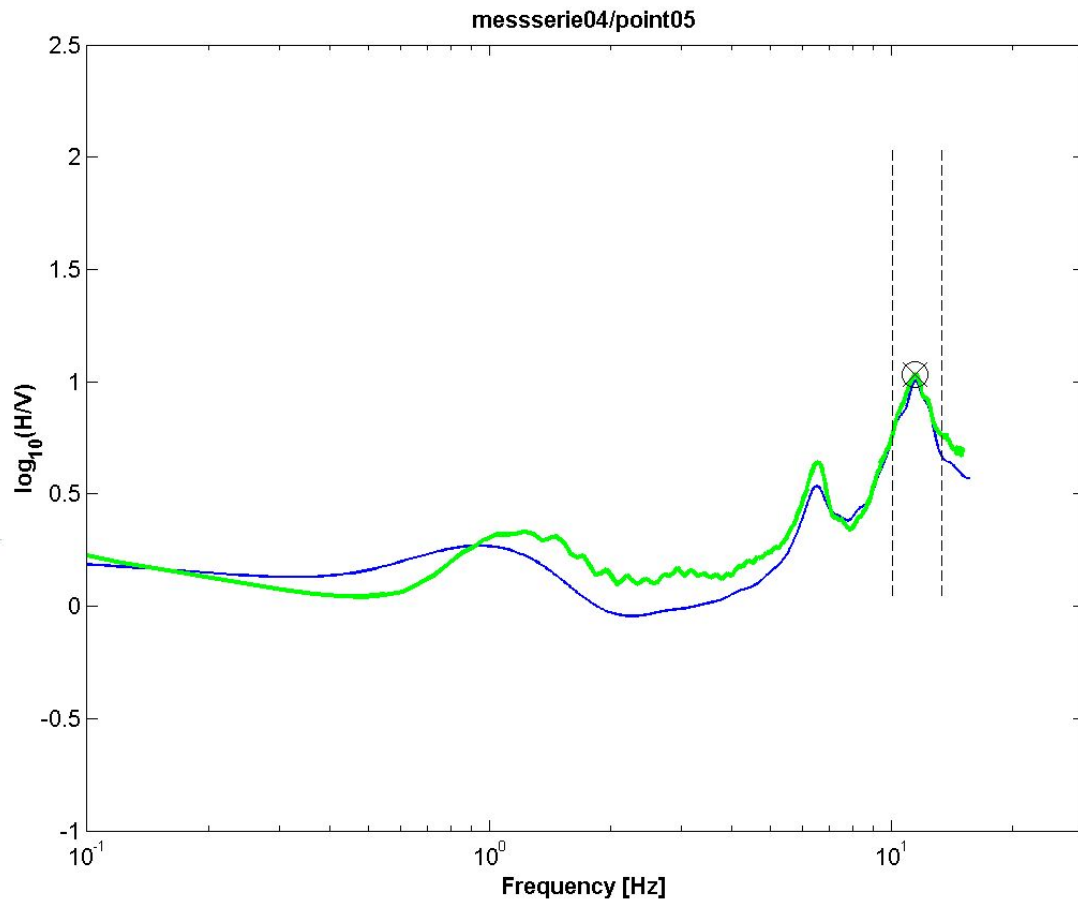
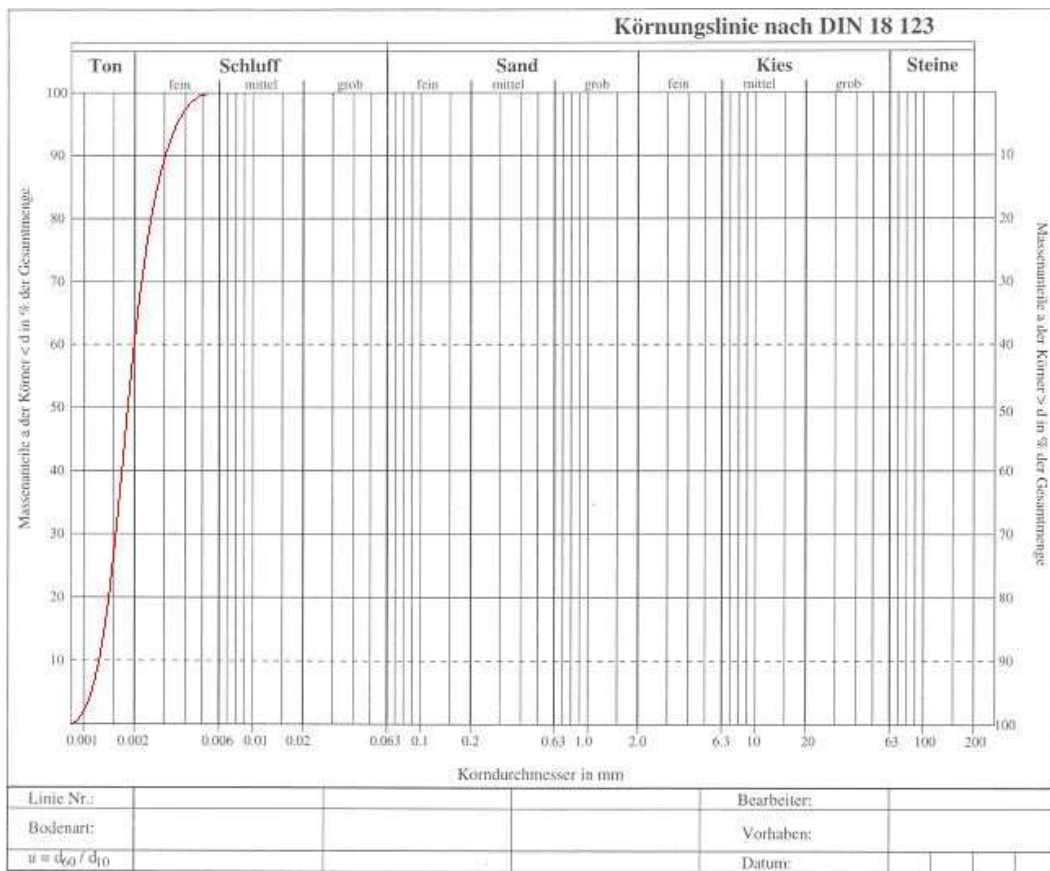
1. Bohrloch 1 - Messung Nr. 43 (Abb. 6.26, Seite 71)

Abbildung 6.26: Oben: H/V-Messresultat für Messung Nr. 43 bei Bohrloch 1. Unten: Kornsummengrafik für Bohrloch 1.

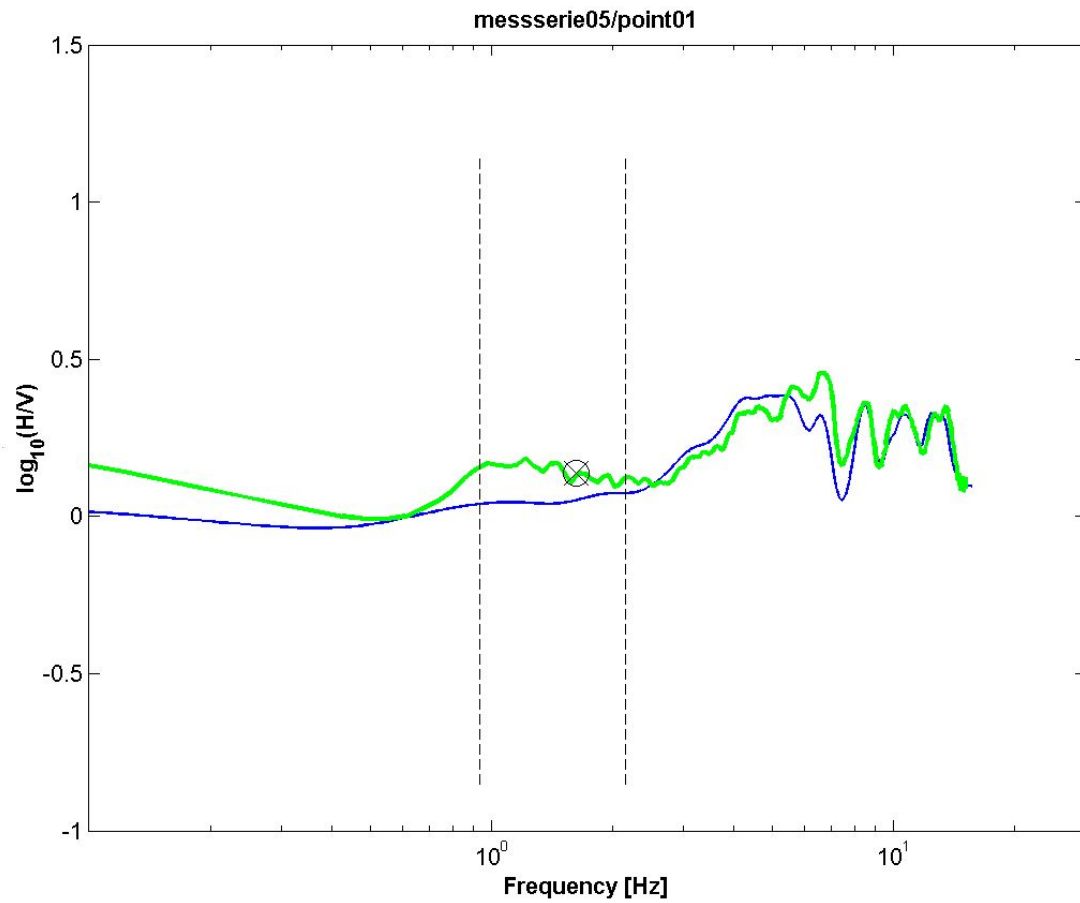
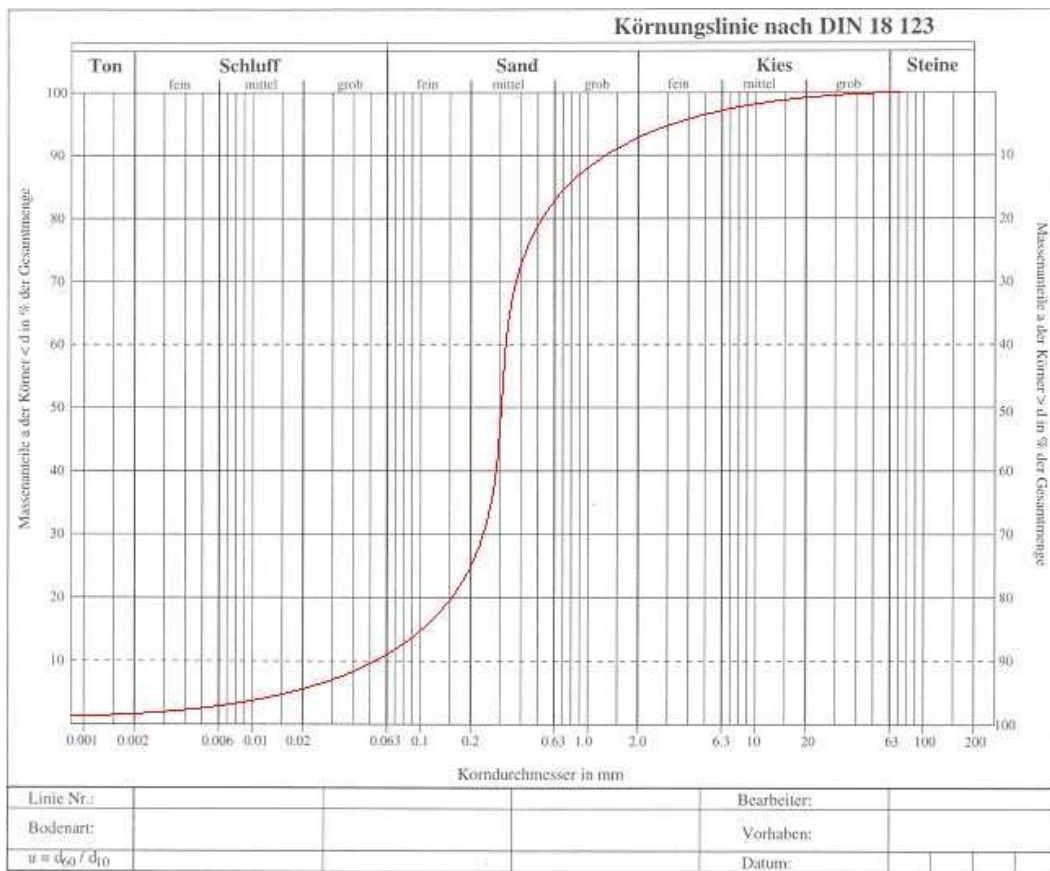
2. Bohrloch 2 - Messung Nr. 47 (Abb. 6.27, Seite 72)

Abbildung 6.27: Oben: H/V-Messresultat für Messung Nr. 47 bei Bohrloch 2. Unten: Kornsummengrafik für Bohrloch 2.

Die H/V-Messungen mit schlechter Qualität wurden entweder durch künstliche Einrichtungen (Messung bei Bohrloch 5) oder wahrscheinlich durch nicht permanente Quellen (Messung bei Bohrloch 2 während intensivem Morgenverkehr) beeinflusst. Bei diesen H/V-Messungen liegt die Grundfrequenz f_0 nicht im Bereich der Frequenz, welche durch die bekannte Sedimentmächtigkeit erwartet wird.

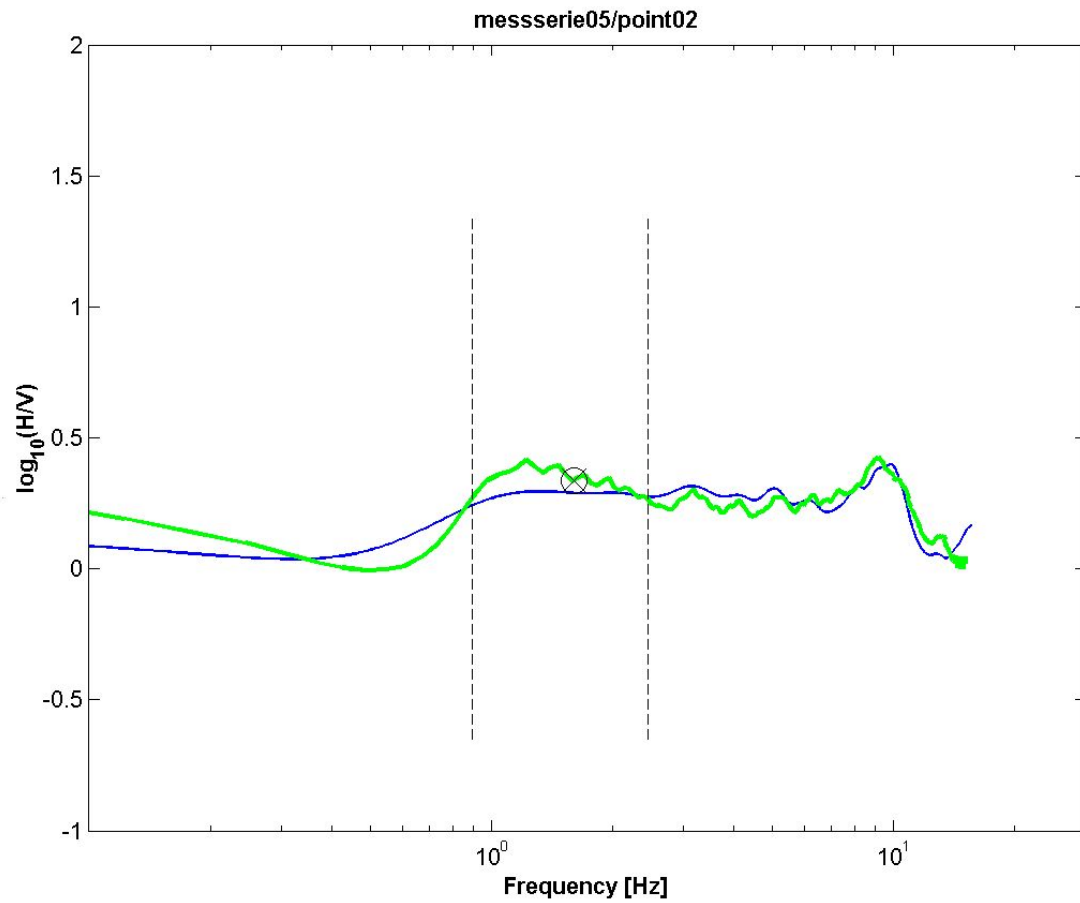
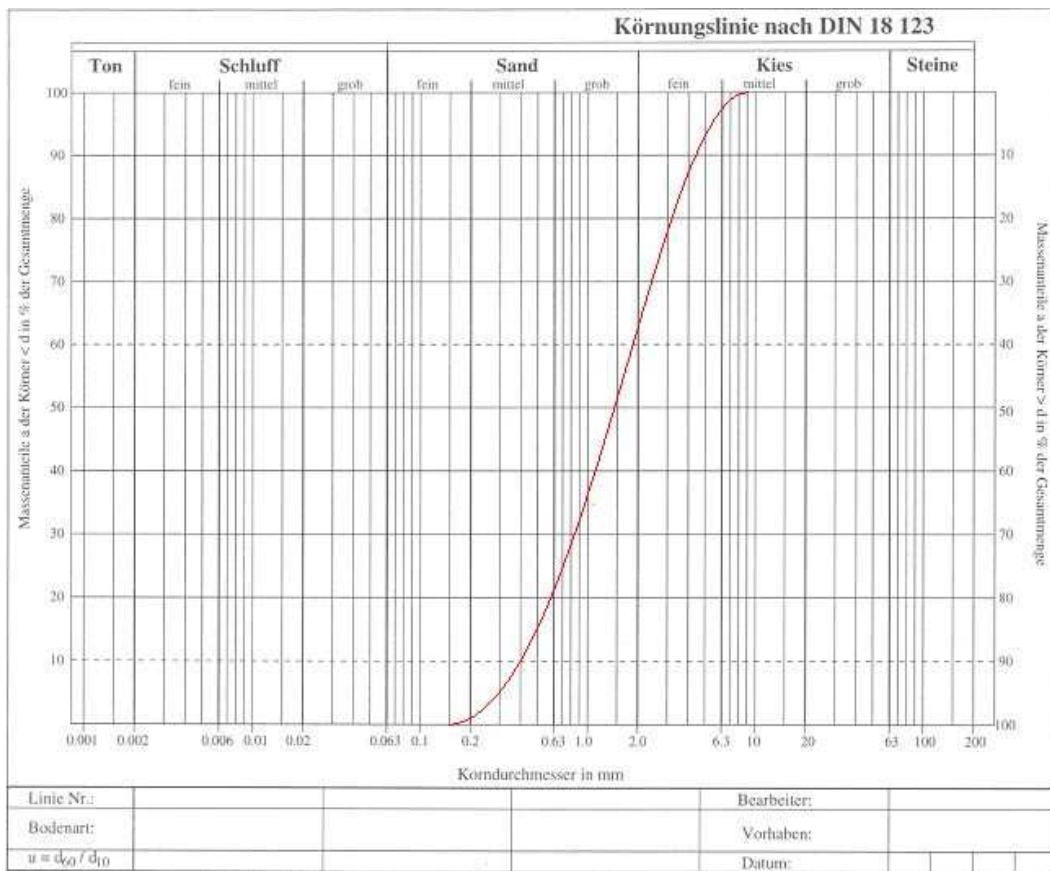
3. Bohrloch 3 - Messung Nr. 48 (Abb. 6.28, Seite 73)

Abbildung 6.28: Oben: H/V-Messresultat für Messung Nr. 48 bei Bohrloch 3. Unten: Kornsummengrafik für Bohrloch 3.

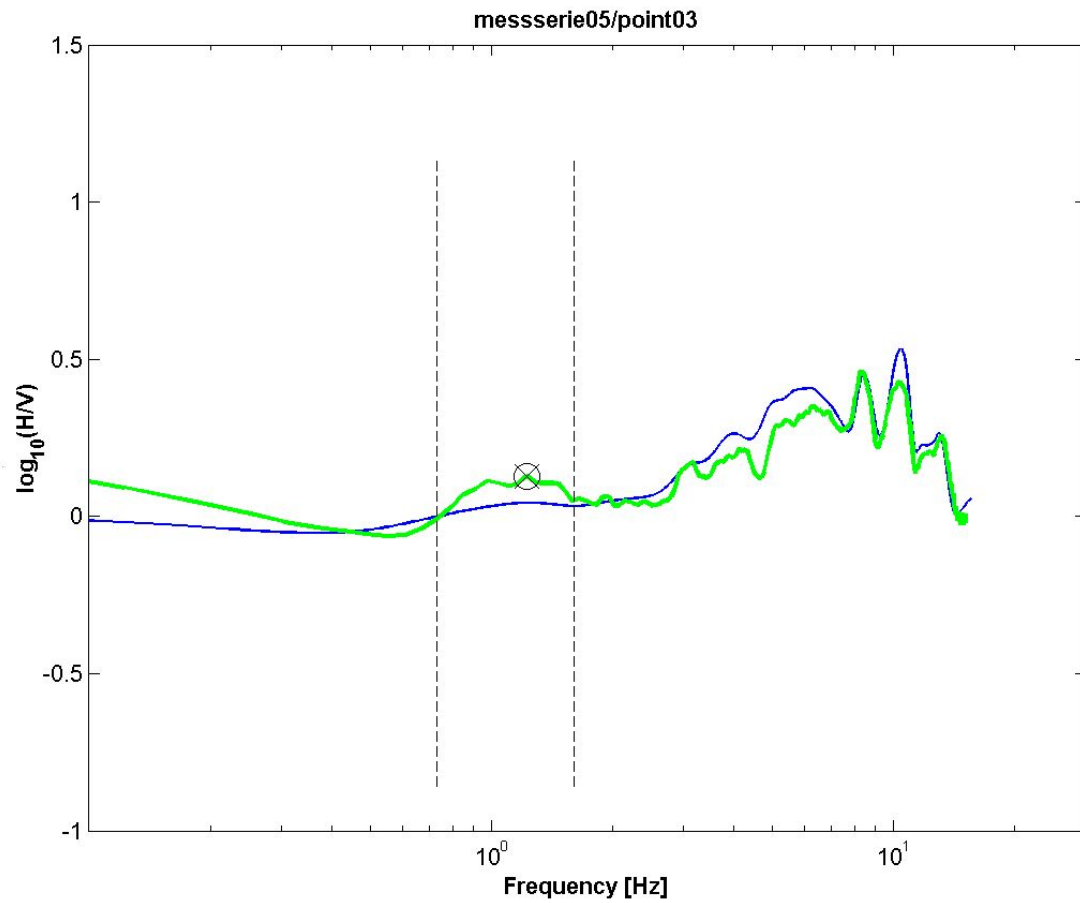
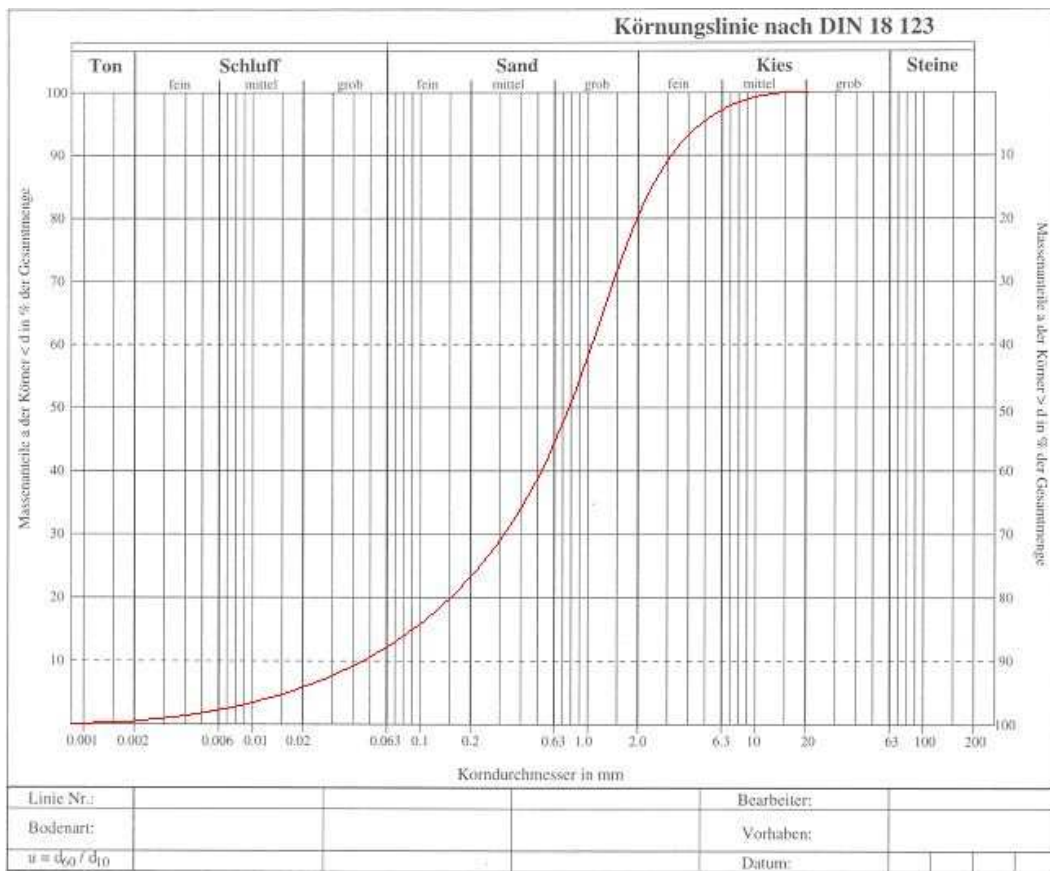
4. Bohrloch 4 - Messung Nr. 49 (Abb. 6.29, Seite 74)

$$v_s = 5.6\text{Hz} \cdot 4 \cdot 29.5\text{m} = 660.8\text{m/s} \approx \mathbf{650\text{m/s}} \quad (6.6)$$

Diese S-Wellengeschwindigkeit v_s scheint eine gute Abschätzung zu sein, da die nicht sehr deutliche Amplitude einen geringen Kontrast zur S-Wellengeschwindigkeit v_s im Kalkfels zeigt.

Abbildung 6.29: Oben: H/V-Messresultat für Messung Nr. 49 bei Bohrloch 4. Unten: Kornsummengrafik für Bohrloch 4.

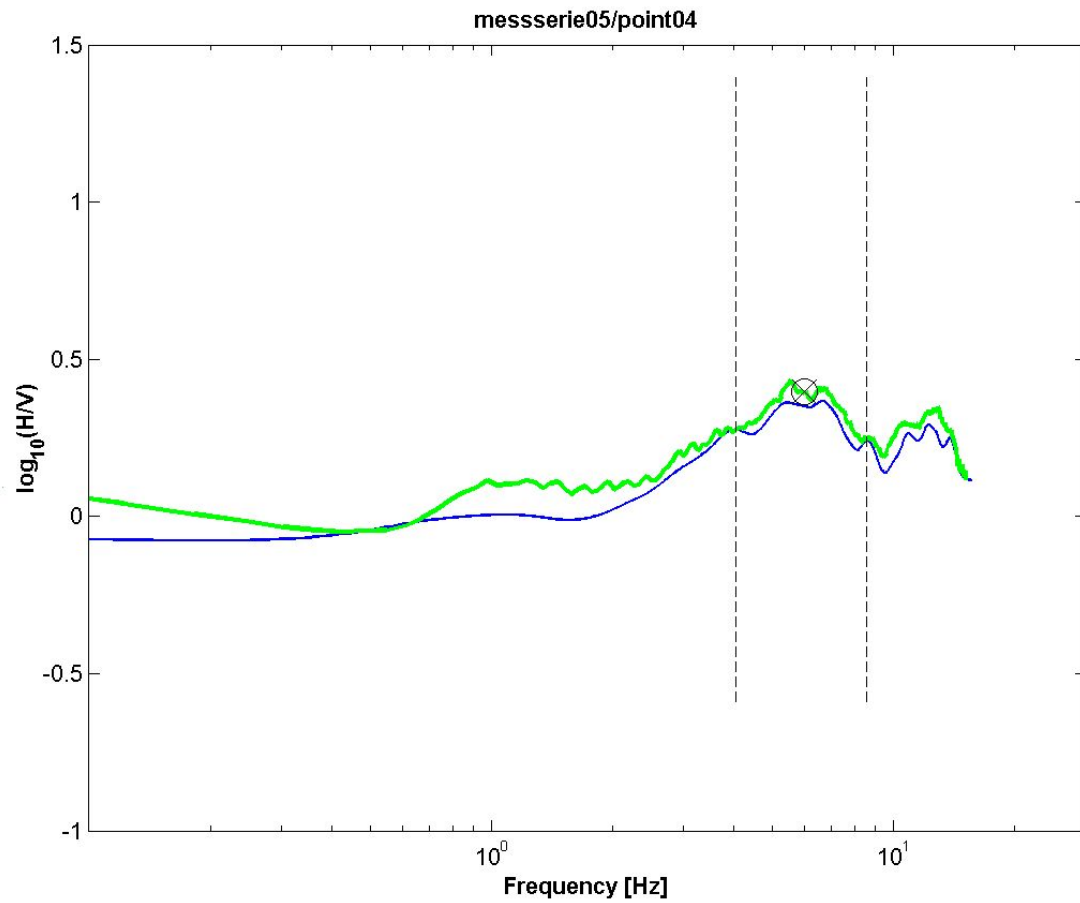
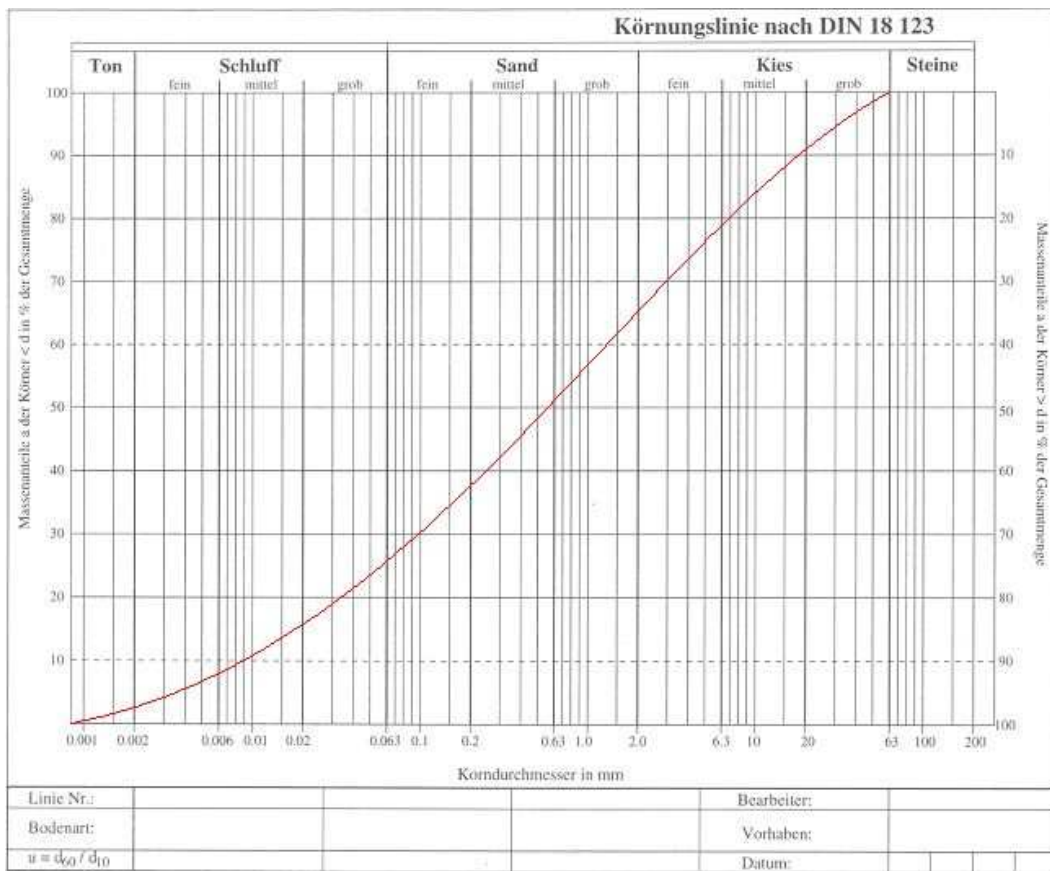
5. Bohrloch 5 - Messung Nr. 50 (Abb. 6.30, 76)

Abbildung 6.30: Oben: H/V-Messresultat für Messung Nr. 50 bei Bohrloch 5. Unten: Kornsummengrafik für Bohrloch 5.

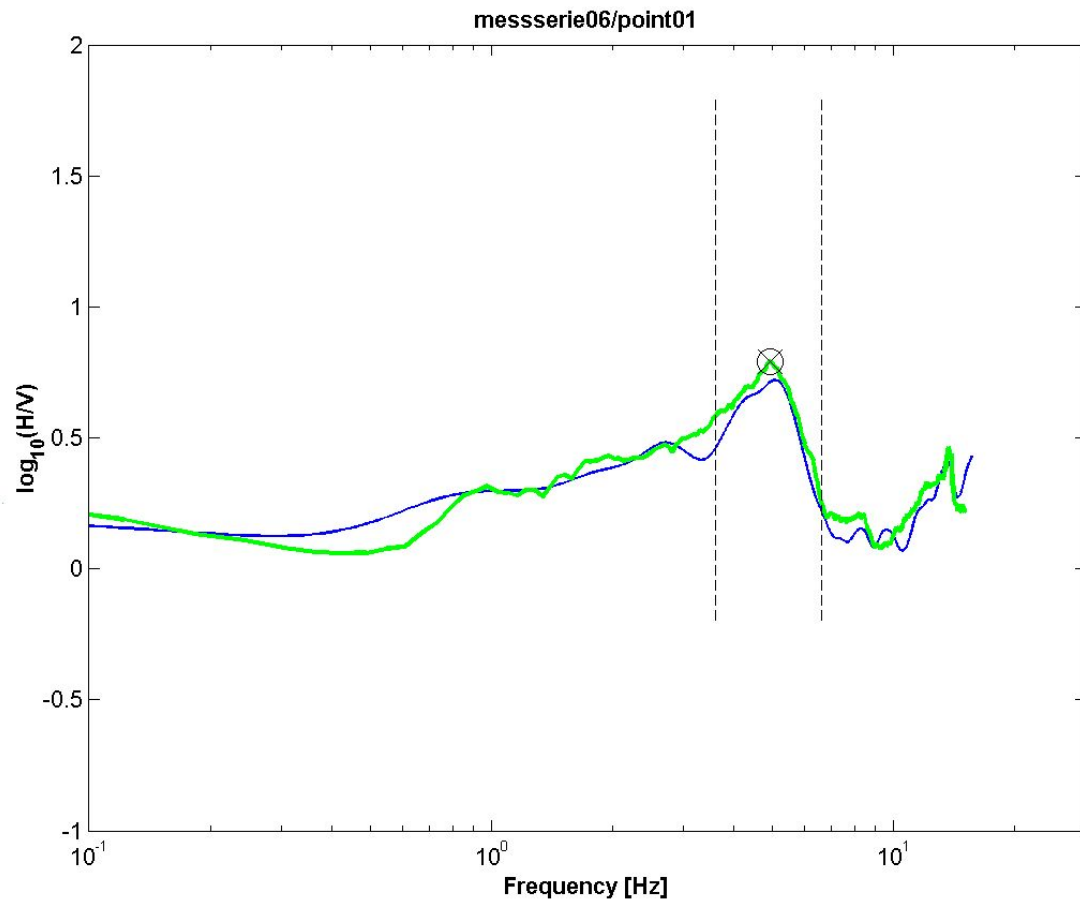
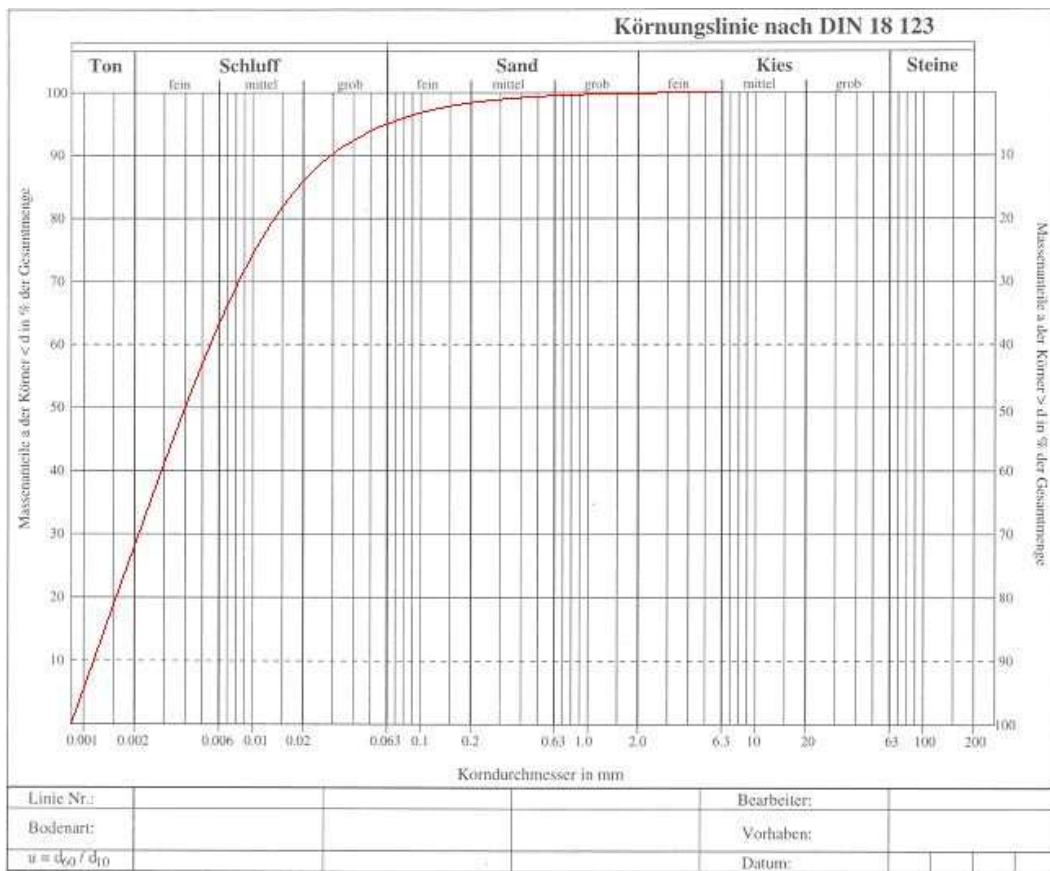
6. Bohrloch 6 - Messung Nr. 64 (Abb. 6.31, Seite 77)

Abbildung 6.31: Oben: H/V-Messresultat für Messung Nr. 64 bei Bohrloch 6. Unten: Kornsummengrafik für Bohrloch 6.
