UNTERSUCHUNG DER SCHÄDEN VERURSACHT DURCH DIE OBWALDNER ERDBEBEN VON 1964

BRIAN STEINER
DIPLOMARBEIT

BETREUUNG:
DR. DONAT FÄH
PROF. DR. DOMENICO GIARDINI
SCHWEIZERISCHER ERDBEBENDIENST, ETH ZÜRICH

WINTERSEMESTER 2003/2004

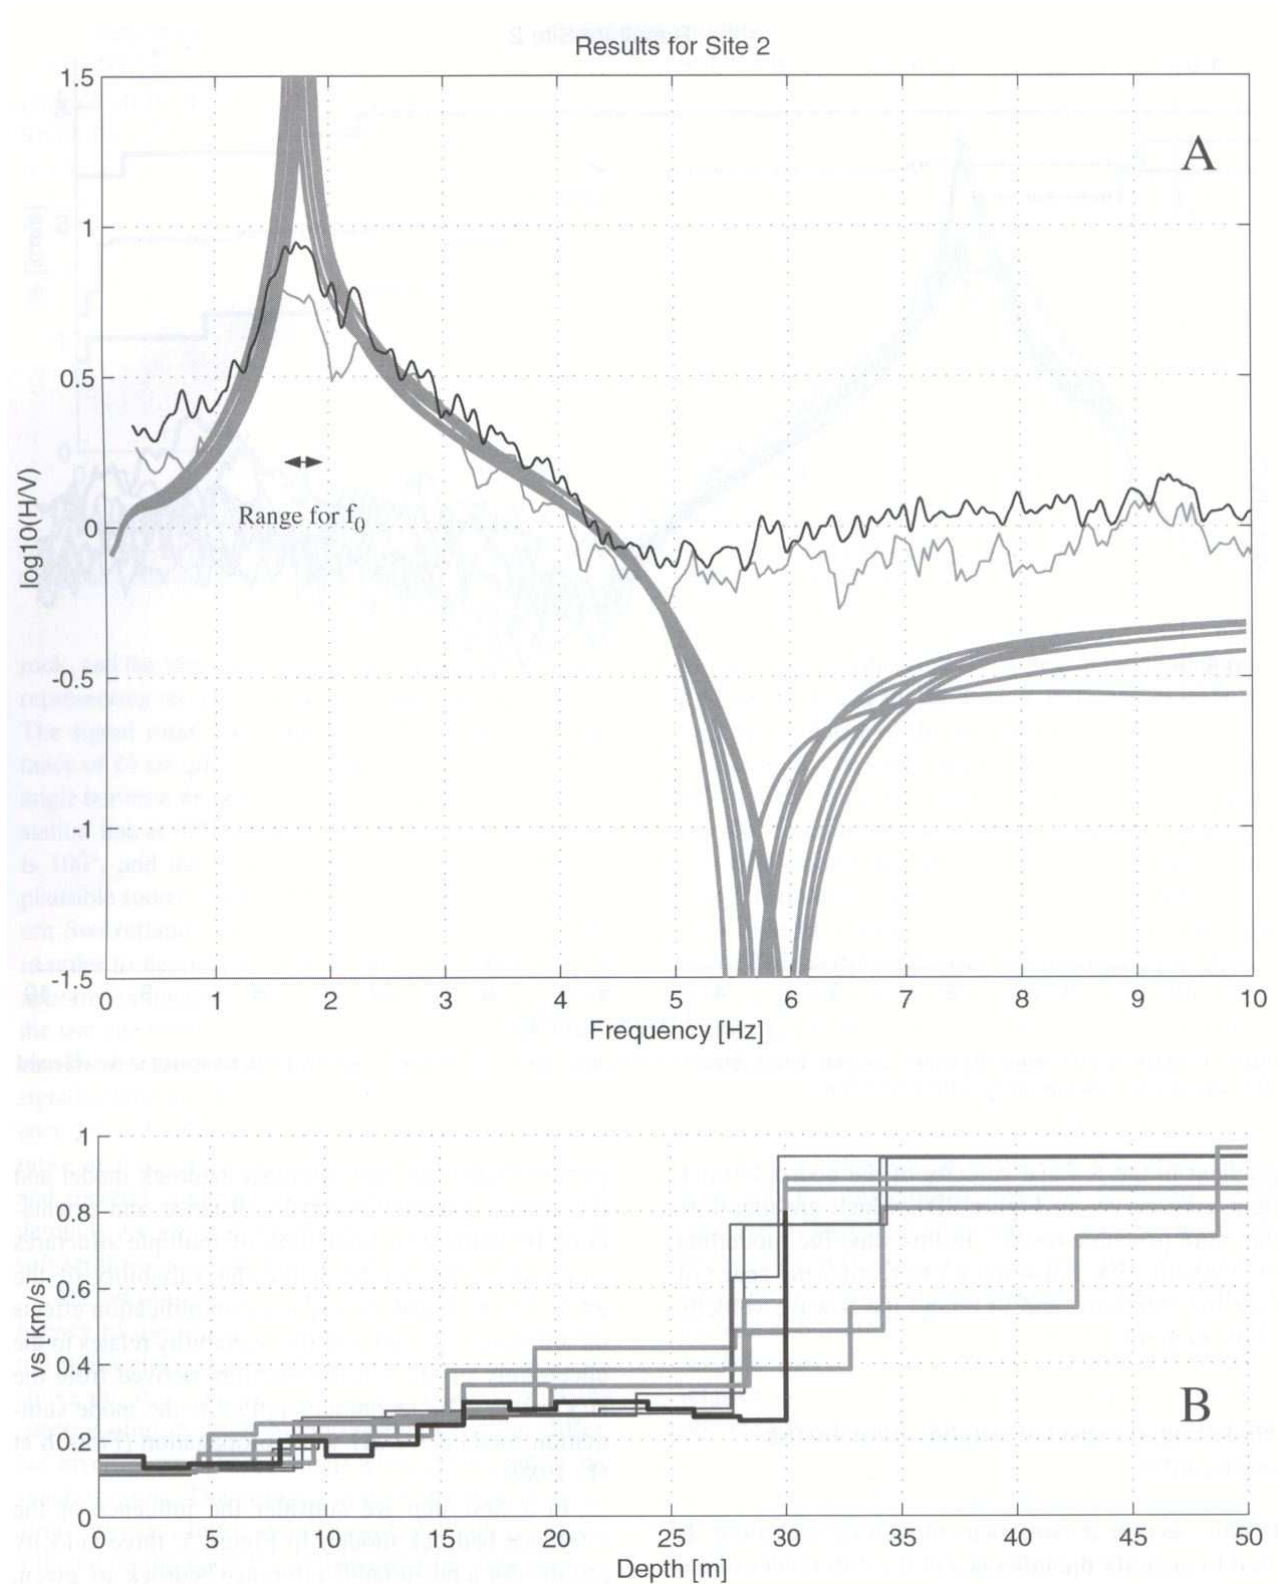
Für die Analyse wird das ermittelte H/V-Verhältnis im Frequenzbereich verwendet (Abb. 6.32; dünne schwarze Linie: klassische Methode, dünne graue Linie: FTAN-basierte⁷ Lösung; Beispiel einer Anwendung in der Nordostschweiz) (Fäh et al., 2003). Ist das H/V-Verhältnis bei der Frequenz des ersten H/V-Maximums unabhängig von der Quelle, können die Höhe der Amplitude bei dieser Frequenz und die Krümmung der Flanken dieser Amplitude für die Inversion verwendet werden. Die Krümmung der Flanken folgt der Elliptizität der Rayleighwelle, da die Rayleighwelle in diesem Frequenzbereich das Wellenfeld dominiert.

Das Problem ist nichtlinear. Deshalb wird ein genetischer Algorithmus für die Auswertung eingesetzt. Für diesen Algorithmus wird ein Modell mit einigen Sediment- und Felsschichten definiert. Konkret wurden sieben Sediment- und zwei Felsschichten ins Modell aufgenommen. Jeder dieser Schichten wird eine maximale Bandbreite für ihre Mächtigkeit und physikalischen Parameter (wie S-Wellengeschwindigkeit v_s) zugewiesen. Die Felsschichten liegen über einem Halbraum mit einem festen Geschwindigkeitsprofil. Das Modell stellt kein explizites Startmodell dar, sondern ist der Ausgangspunkt eines Selektionsverfahrens, dem genetischen Algorithmus. Bei diesem Verfahren werden den Parametern, die eine Anfangspopulation darstellen, innerhalb den definierten Bandbreiten zufällige Werte zugewiesen und daraus die Elliptizität der Rayleighwelle berechnet. Die Parametergruppen mit der besten Annäherung an die gemessene Elliptizität gehen einen Evolutionsschritt weiter. Die anderen Parametergruppen scheiden aus. Für die Beendigung des Programms gilt das Auge als Entscheidungskriterium. Es muss optisch beurteilt werden, ob die resultierenden Elliptizitätskurven genügend gut der gemessenen Kurve angenähert sind (dicke graue Linien in Abb. 6.32).

Abbildung 6.32: Beispiel einer Inversion einer H/V-Messung in der Ostschweiz: **A.**) Die dünnen Linien stellen die Resultate der H/V-Messungen dar (schwarz: klassische Methode, grau: FTAN-basierte Methode). Die Grundfrequenz f_0 befindet sich bei etwa 1.8Hz und entspricht der Frequenz mit dem ersten H/V-Maximum. Die Amplitude ist gut ausgebildet und deutet auf einen grossen S-Wellengeschwindigkeitskontrast zwischen Sediment und Fels hin. Durch Inversion wurden Elliptizitätskurven (dicke graue Linien) berechnet, die sich bis zum ersten Minimum bei 4.5Hz sehr gut an die Flanken der Amplitude bei f_0 anpassen. **B.**) Geschwindigkeitsprofile für S-Wellen, aus denen die Elliptizitätskurven in A.) resultieren. Kopie aus Fäh et al. (2003).

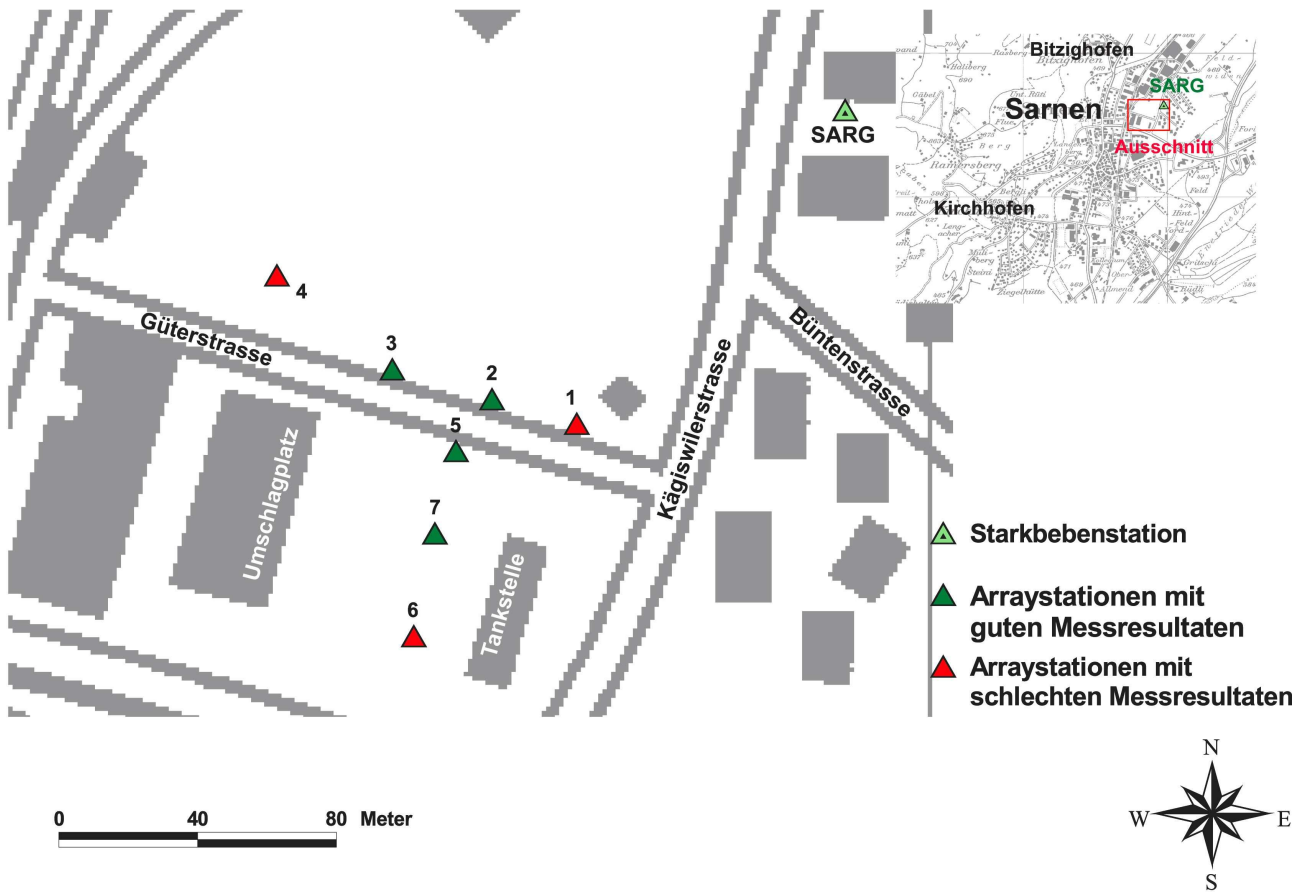
Die H/V-Kurven der Seismometer mit guten Resultaten (Nr. 2, 3, 5 und 7, Abb. 6.33) sind für einen Vergleich mit dem Resultat von SARG in Abb. 6.34 dargestellt. Die Struktur (Anzahl H/V-Maxima und Form der Amplituden) ist bei allen Messungen ähnlich. Die Dispersionskurve ist in Abb. 6.35 zu sehen. Sie ist durch die gewählte Anordnung der Seismometer nicht optimal ausgefallen. Die gemessenen Phasengeschwindigkeiten könnten den tieferen Sedimenten zugeordnet werden. Sie bewegen sich in der Grössenordnung von 600m/s bis 700m/s (fast horizontale Linie zwischen 5Hz und 7Hz). Die oberflächennahe Schicht kann nicht aufgelöst werden.

Abbildung 6.33: Für die Inversion wurde ein Array mit sieben Seismometern verwendet (von 1 bis 7 nummerierte Dreiecke). Sie wurden in die Nähe der Starkbebenstation von Sarnen (SARG, Dreieck mit Punkt) platziert, um die Messresultate mit der H/V-Analyse der Starkbebenstation zu vergleichen. Die Seismometer wurden entlang zwei rechtwinklig zueinander liegender Profillinien aufgestellt, wobei auf jeder Linie vier Seismometer standen. Dreiecke mit grüner Farbe zeigen Seismometer, deren Resultate gut waren und auch in Abb. 6.34 gezeigt werden.

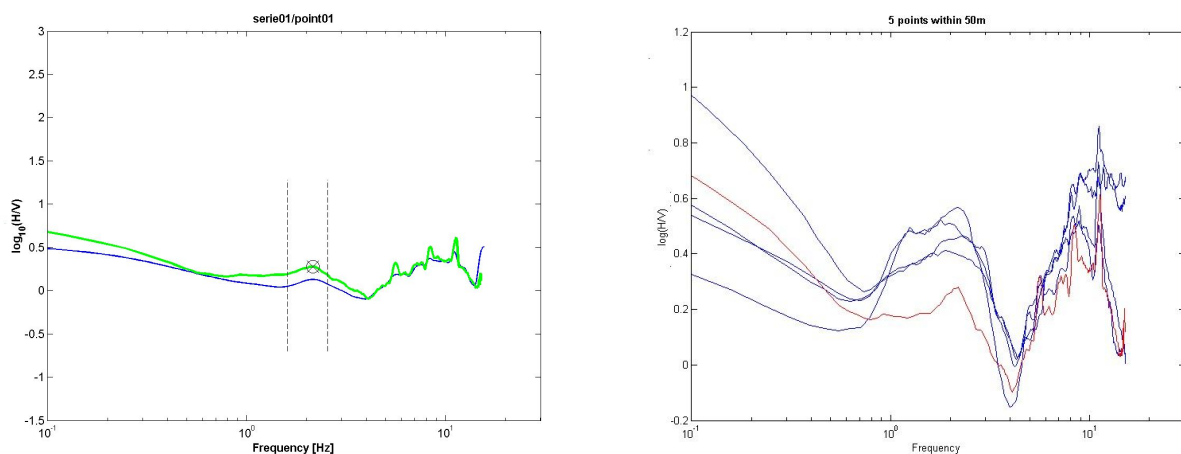
Abbildung 6.34: Links: H/V-Resultat bei der Starkbebenstation SARG. Die Grundfrequenz liegt bei 2.1Hz. In höheren Frequenzbereichen treten weitere Amplituden auf, die ein Resultat von S-Wellengeschwindigkeitskontrasten innerhalb der Sedimentschichten sind. Rechts: Vergleich zwischen der H/V-Kurve der Messung bei SARG (rot) und H/V-Resultaten der vier Arraystationen Nr. 2, 3, 5 und 7 (vgl. Abb. 6.33). Sie zeigen alle eine deutliche Ähnlichkeit (vgl. auch Abb. 6.12 von Zone C 01 und Abb. 6.13 von Zone C 02 für weitere Messungen in der Nähe).

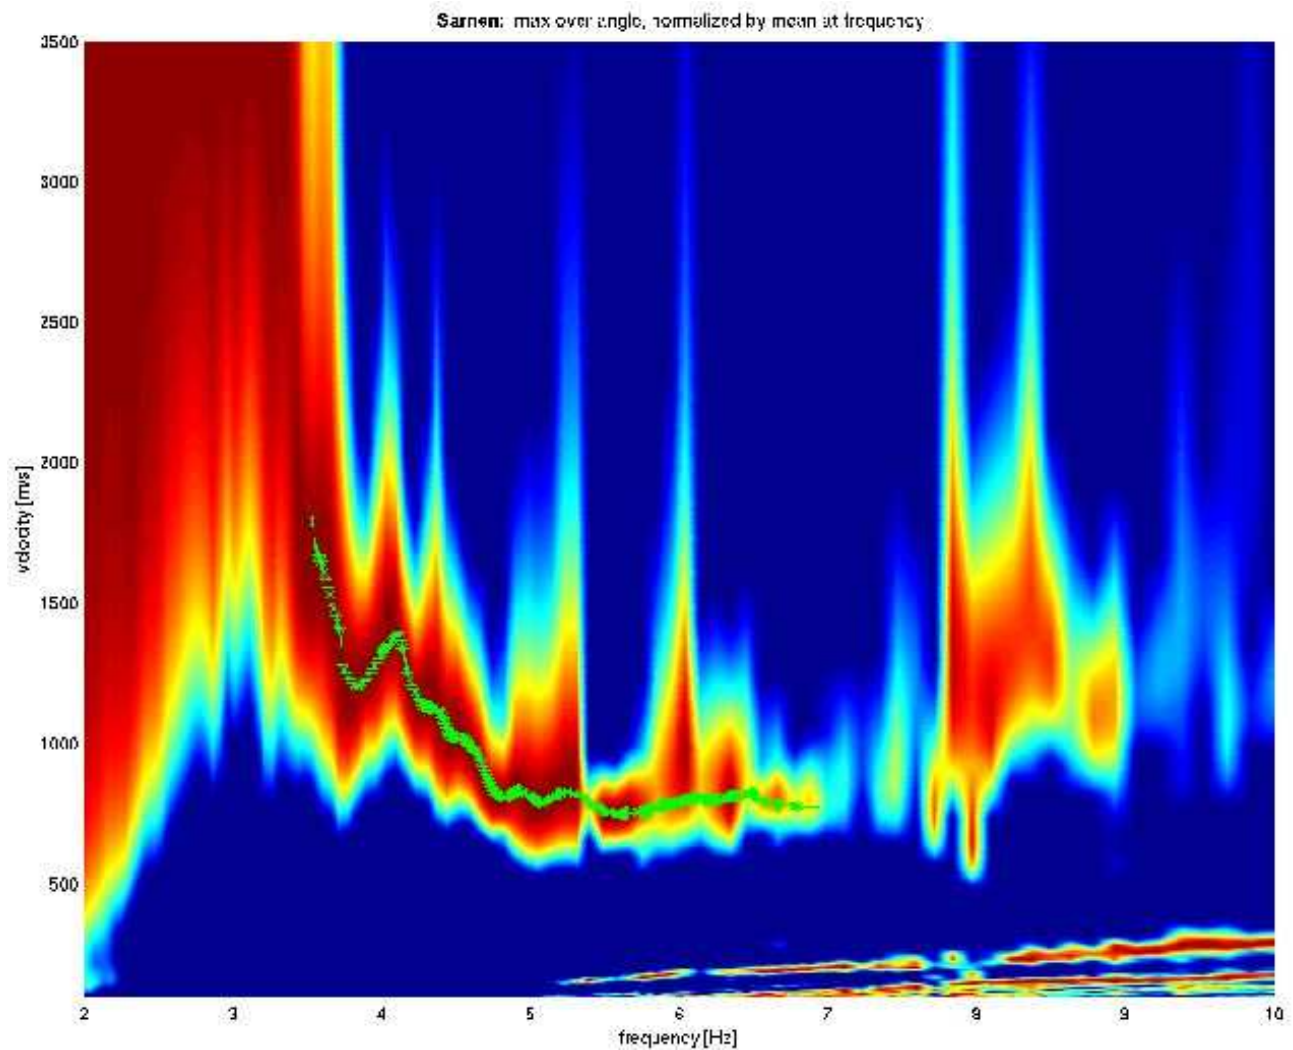
Abbildung 6.35: Dispersionskurve der Arraymessung in Sarnen. Bild von Daniel Roten, Schweizerischer Erdbebedienst (2004).

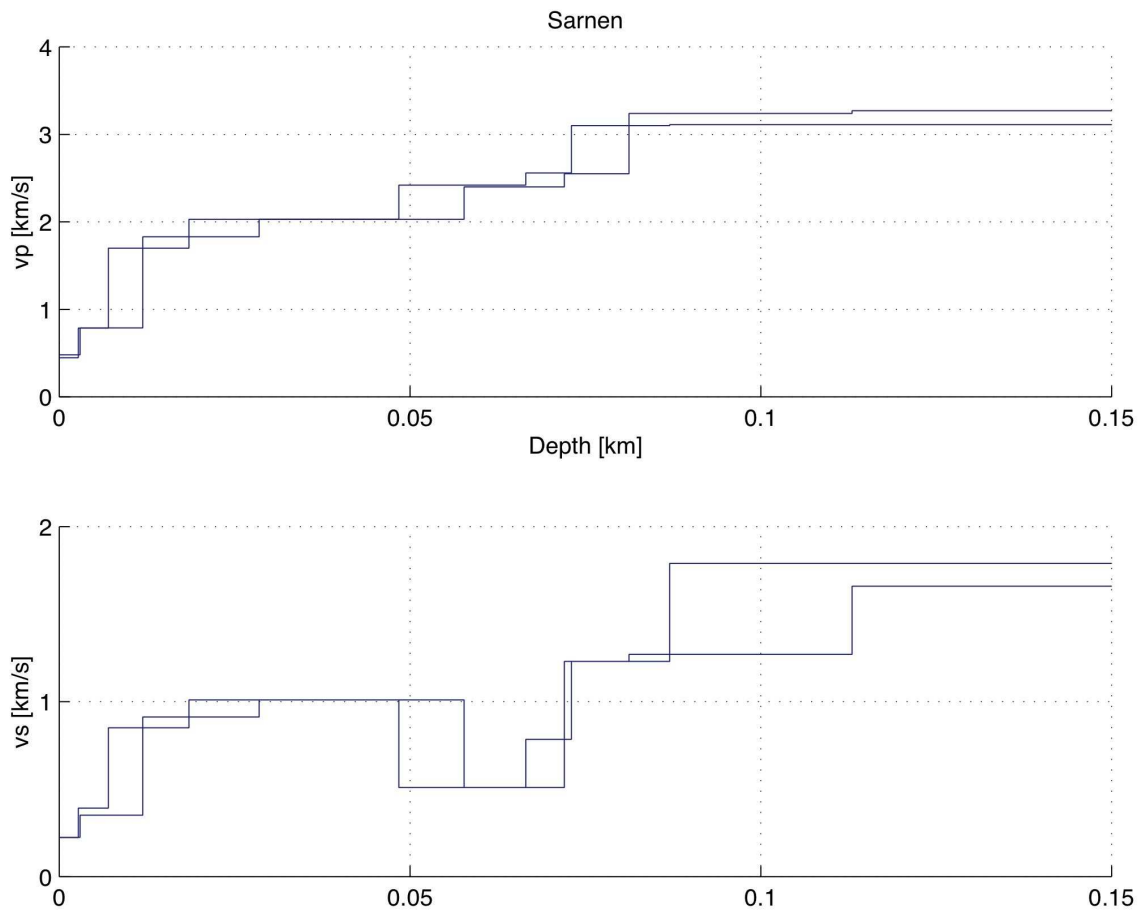
Für diesen Messstandort bei Sarnen wurde versucht, eine kombinierte Inversion der Dispersionskurven und dem H/V-Verhältnis zu realisieren, wie dies am Standort Mels durchgeführt wurde (Fäh et al., 2002). Ein erster Inversionsversuch mit der Annahme monoton zunehmender S-Wellengeschwindigkeit v_s führte zu keinem zufrieden stellenden Ergebnis. Ein neuer Versuch, bei dem für die S-Wellengeschwindigkeit v_s in gewissen Tiefen eine Abnahme modelliert wurde, führte zu einem besseren Resultat. Die resultierenden Profile für die P- und S-Wellengeschwindigkeit v_p und v_s lassen auf Sedimentschichten mit grossen S-Wellengeschwindigkeitskontrasten schliessen (Abb. 6.36). Die P-Wellengeschwindigkeit v_p wächst monoton mit der Tiefe. Die S-Wellengeschwindigkeit v_s nimmt bis zur Tiefe von ca. 50m ebenfalls zu. In der Tiefe zwischen 50m und 70m nimmt sie um die Hälfte ab und steigt anschliessend wieder sprunghaft an. Das Profil der S-Wellengeschwindigkeit v_s ist ein

Hinweis auf eine ca. 20m dicke Zwischenschicht, deren Zusammensetzung und Dichte sich deutlich von den anderen Sedimentschichten unterscheidet. Es ist möglich, dass diese Schicht wassergesättigt ist und deshalb eine wesentlich kleinere S-Wellengeschwindigkeit v_s besitzt. Werden die Daten zur Sedimentmächtigkeit von Beer (2002) beigezogen, könnte der sprunghafte Anstieg der S-Wellengeschwindigkeit v_s in ca. 70m Tiefe den Beginn des Felsuntergrunds bedeuten.

Abbildung 6.36: Lokale Geschwindigkeitsstruktur: Die P-Wellengeschwindigkeit v_p nimmt monoton zu. Die S-Wellengeschwindigkeit v_s nimmt zuerst zu, danach in der Tiefe von 50m-70m um die Hälfte ab und wächst anschliessend wieder sprunghaft an. Bild von Donat Fäh, Schweizerischer Erdbebendienst (2004).

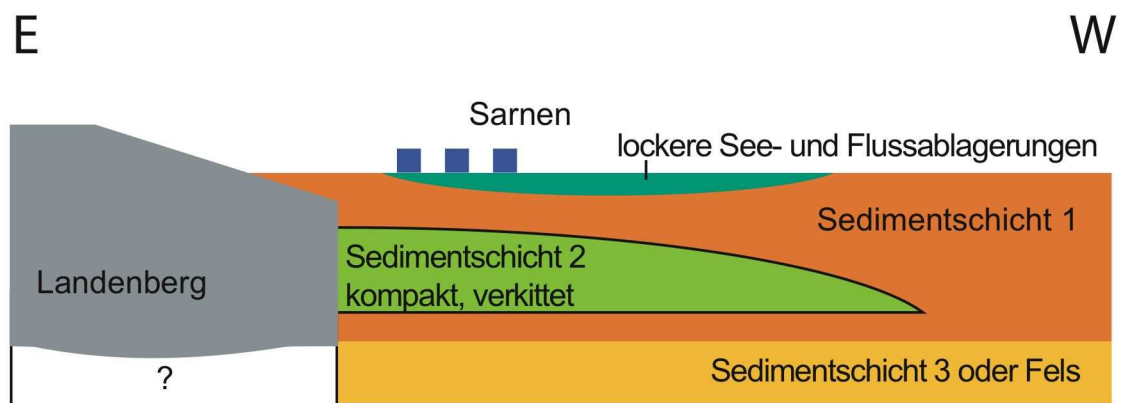
Ein Vergleich mit den H/V-Resultaten in diesem Gebiet (Zone C 02, Abb. 6.13) zeigt, dass aufgrund mehrerer Amplituden klare Kontraste zwischen den S-Wellengeschwindigkeiten v_s der Sedimentschichte zu erwarten sind. Das Modell in Abb. 6.37 zeigt eine mögliche vertikale Anordnung von Sedimenten, wobei die zweite Sedimentschicht die Zwischenschicht zwischen 50m und 70m darstellt. Aufgrund der abnehmenden Anzahl H/V-Maxima in Richtung Osten scheint sich die Zwischenschicht nicht über die ganze Länge des Profils auszudehnen.

Abbildung 6.37: Die deutlichen zweiten Amplituden von H/V-Messungen in der Zone C 02 (Abb. 6.13) weisen auf einen deutlichen S-Wellengeschwindigkeitskontrast innerhalb des Sediments unter dem Dorf Sarnen hin. Die lokale Geschwindigkeitsstruktur (Abb. 6.36) zeigt, dass eine Zwischenschicht mit - im Vergleich zu anderen Sedimentschichten - bedeutend kleinerer S-Wellengeschwindigkeit v_s wahrscheinlich ist. Die ungefähre Ausrichtung des Profils ist in Abb. 6.13 als *Profil P* eingezeichnet.

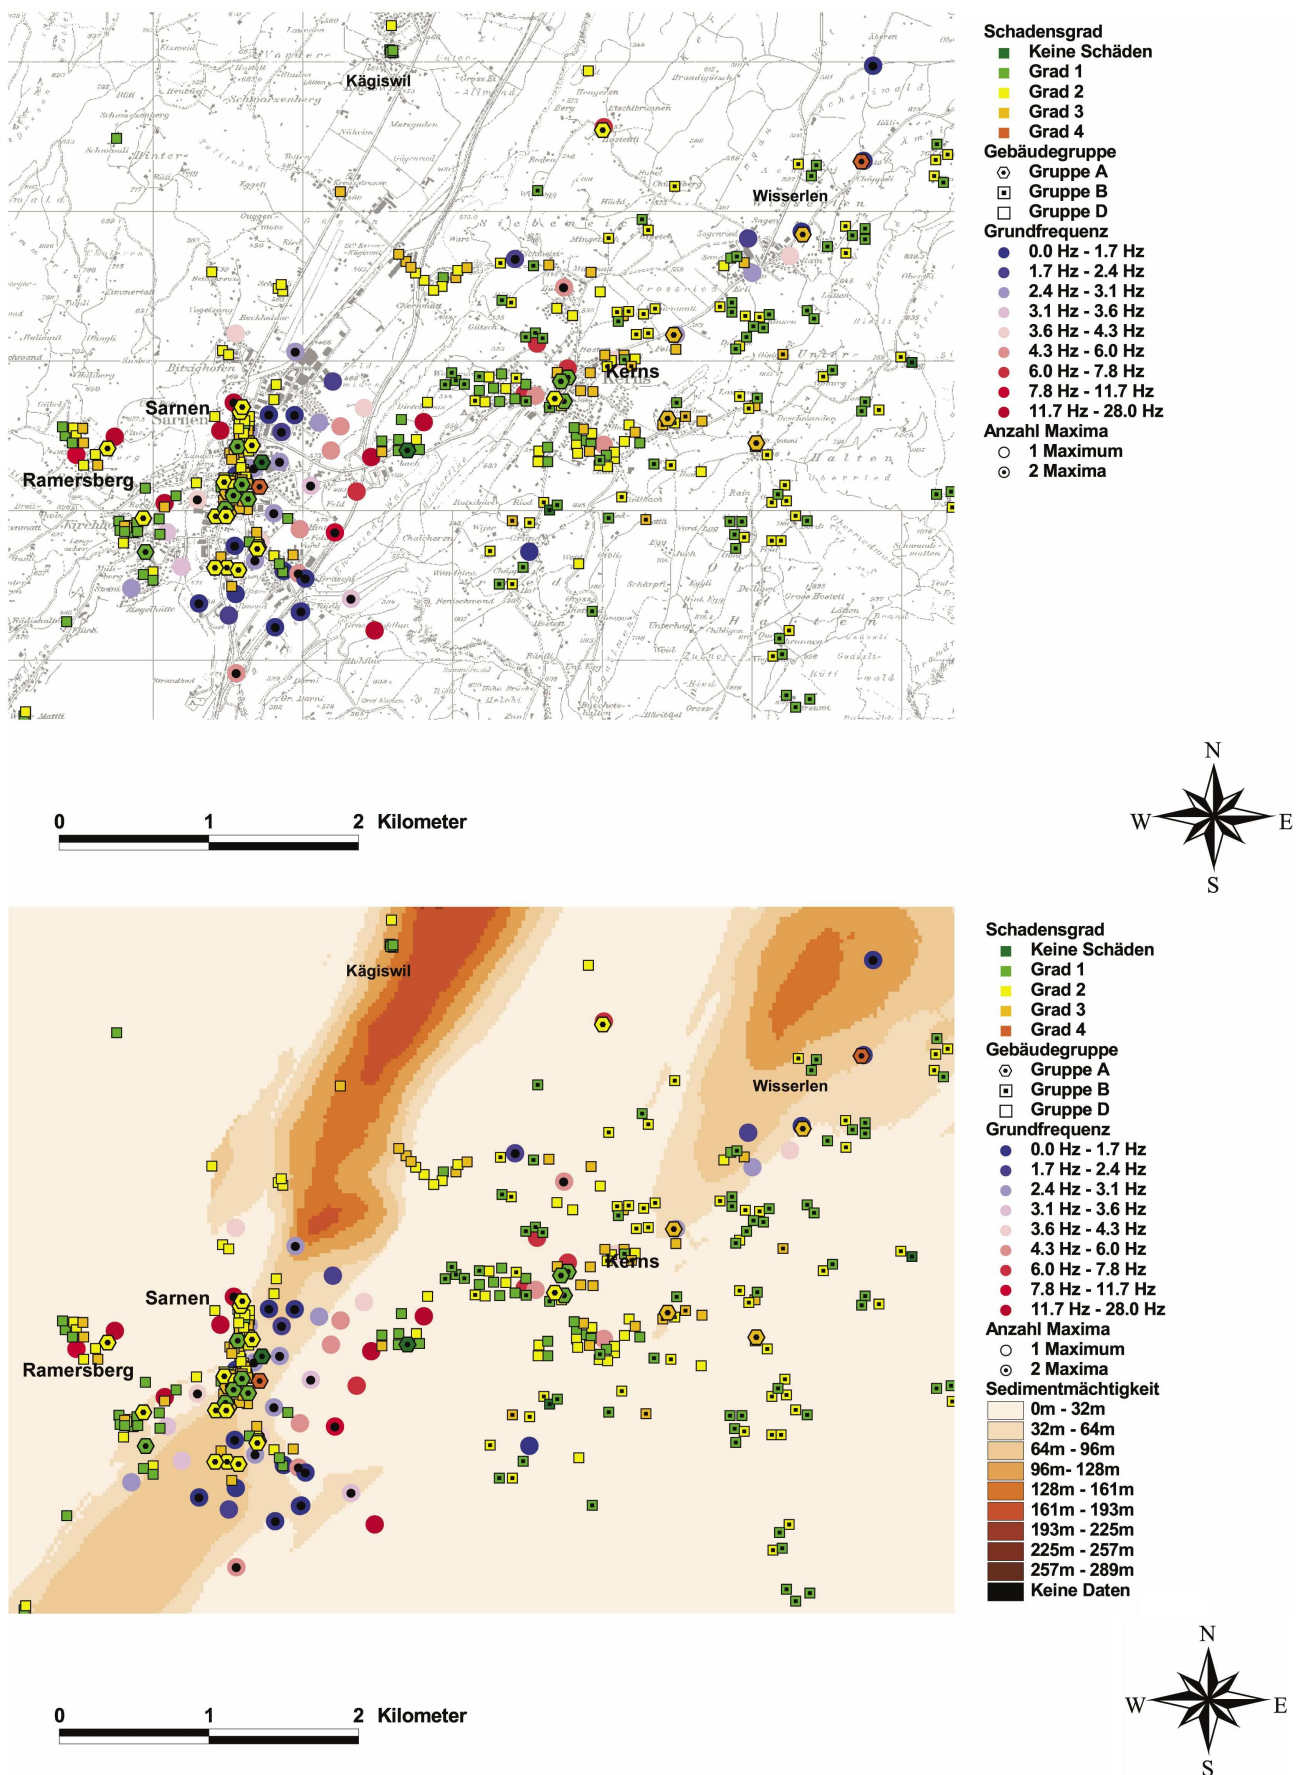
Vor dem letzten Schritt gelten beide Themen für sich als abgeschlossen. Sie müssen nun, gemäss der Fragestellung, zusammengeführt und verglichen werden. Ein Vergleich kann grundsätzlich nur dort gezogen werden, wo Daten zu beiden Themen vorhanden sind. Dies ist für das Dorf Sarnen und westlich des Dorfs Kerns der Fall (Abb. 7.1).

Es werden die Resultate aus den Kapiteln 5.5 (Seiten 32-33) und 6.3-6.4 (Seiten 43-67) zusammengetragen. In Abb. 7.1 sind die Resultate aller Gebäudegruppen und H/V-Messungen dargestellt. Für die Analyse aber werden Einzelgebäude und Liegenschaften wie bereits im Kapitel 5.5 getrennt betrachtet.

Abbildung 7.1: Beide Karten stellen die Gebäudeschäden und die Resultate der H/V-Messungen dar. In der oberen Karte ist der Ortsplan und in der unteren Karte ist die Quartärmächtigkeit (Beer, 2002) als Hintergrund zu sehen. Beide Karten zeigen den gleichen Ausschnitt.

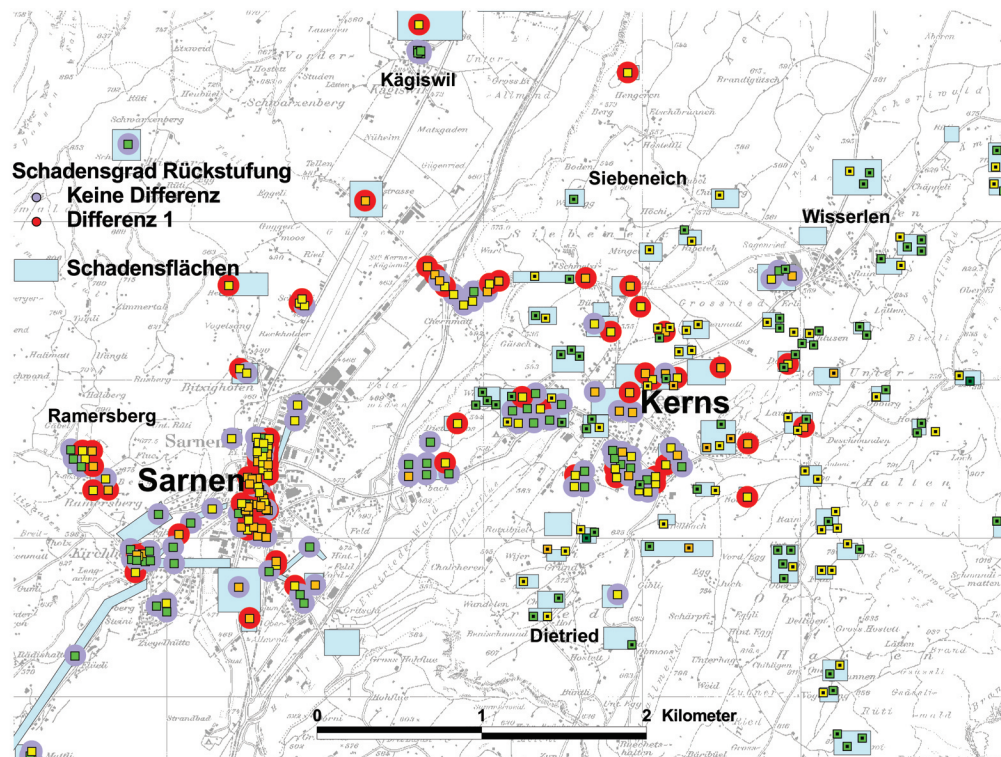
Schäden an Liegenschaften

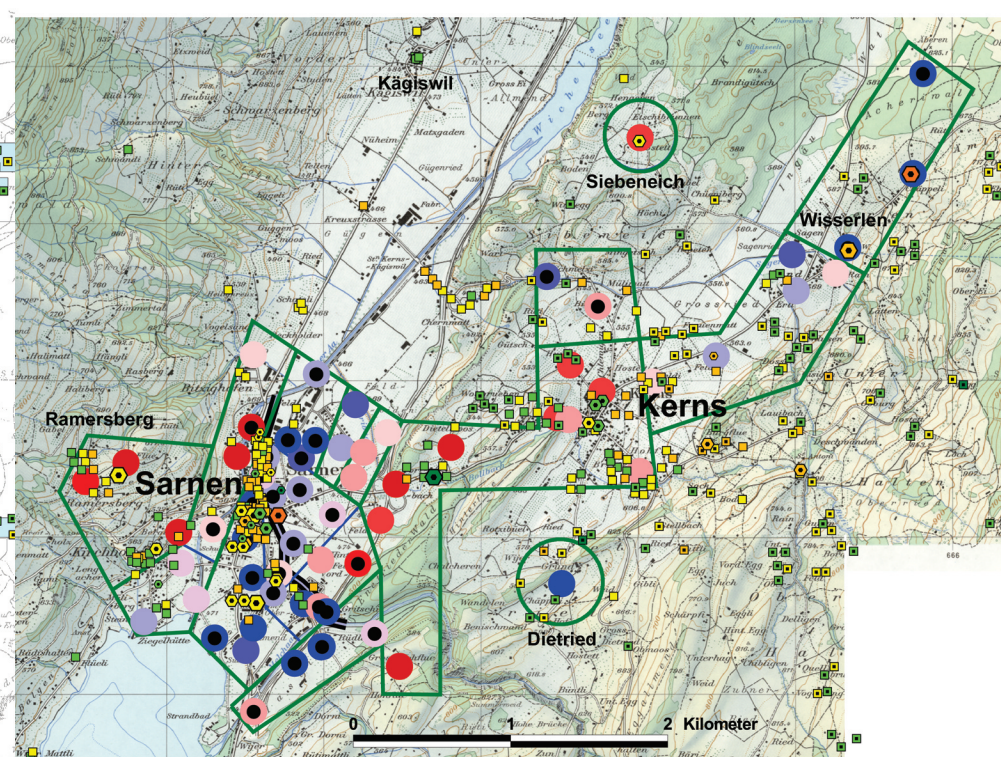
Schadensdichte
